**CASA Nº 16**

TIPO ETAPA: Casona carretera.

- DIRECCION: C/ Carnicería nº 2 y 4.
- SITUACION Y ORIENTACION: Oeste.
- PROPIETARIOS: Familia Andrés Muñoz.
- DATAcion: 1727.
- ESTADO DE CONSERVACION: Bueno.

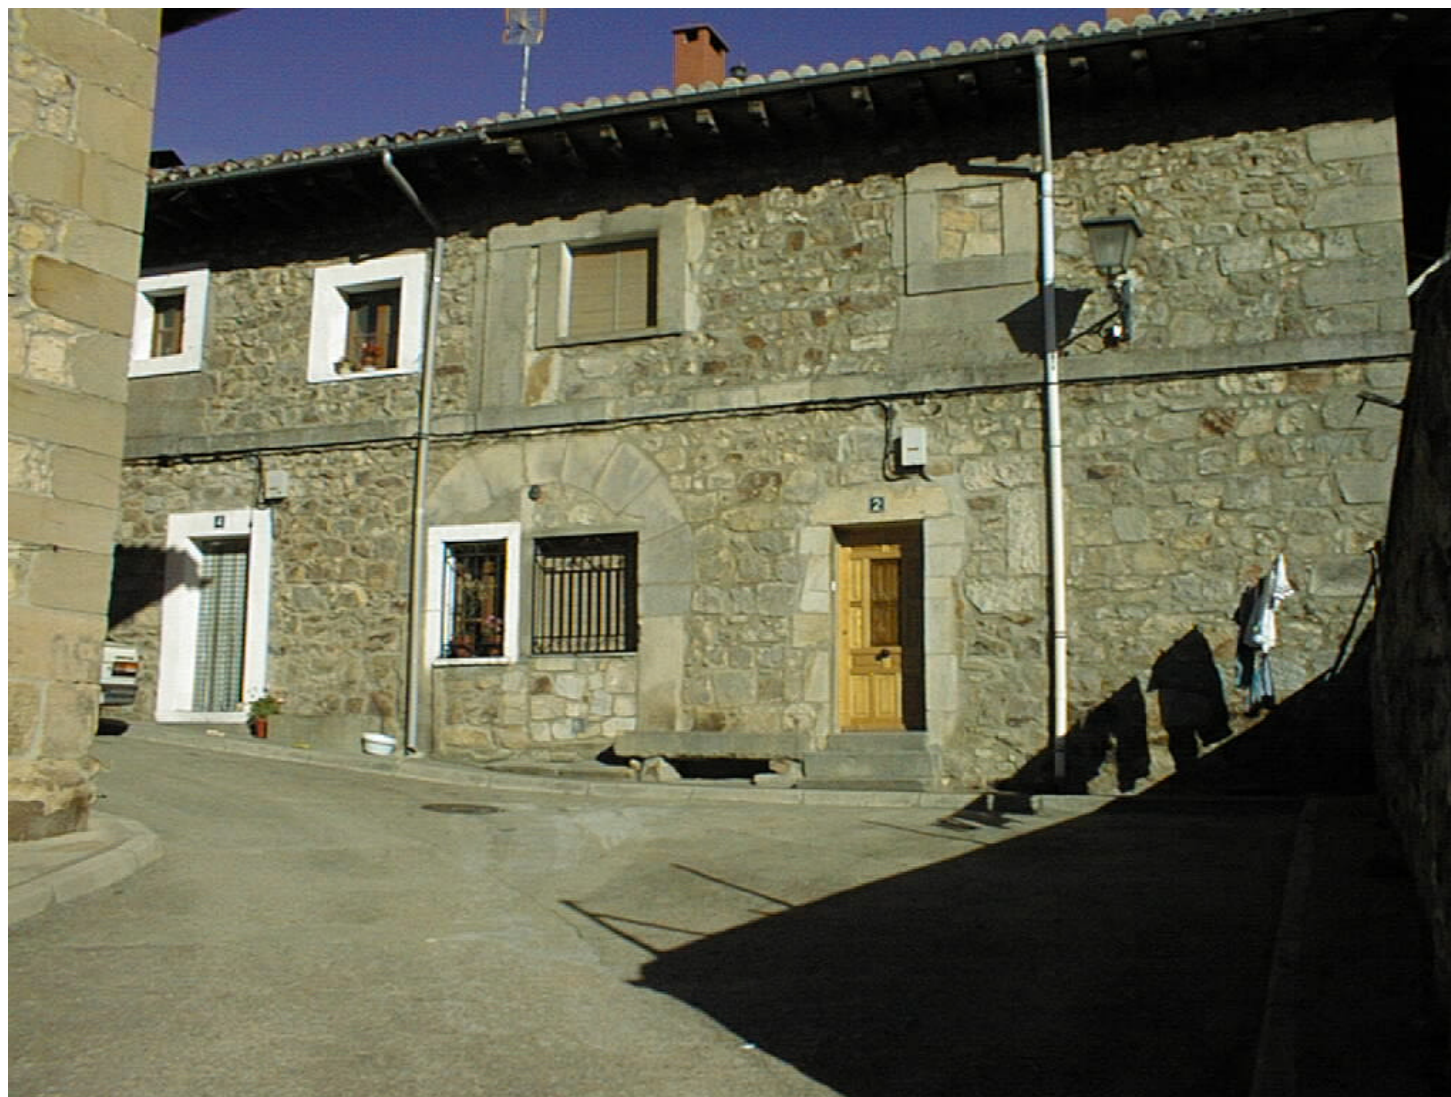
El aspecto exterior se muestra totalmente deteriorado debido a las numerosas reformas realizadas como consecuencia de las divisiones.

El mismo arco de la entrada principal ha sido cegado y en él aparecen ahora dos ventanas, cada una perteneciente a una casa.
