**CASA Nº: 2**

TIPO: Casona Carretera

- DIRECCION: Calzada San Martín 33,34.
- SITUACION Y ORIENTACION: Este.
- PROPIETARIOS: Familia Molero y familia Martín.
- DATAcion: 1732.
- ESTADO DE CONSERVACION: Malo

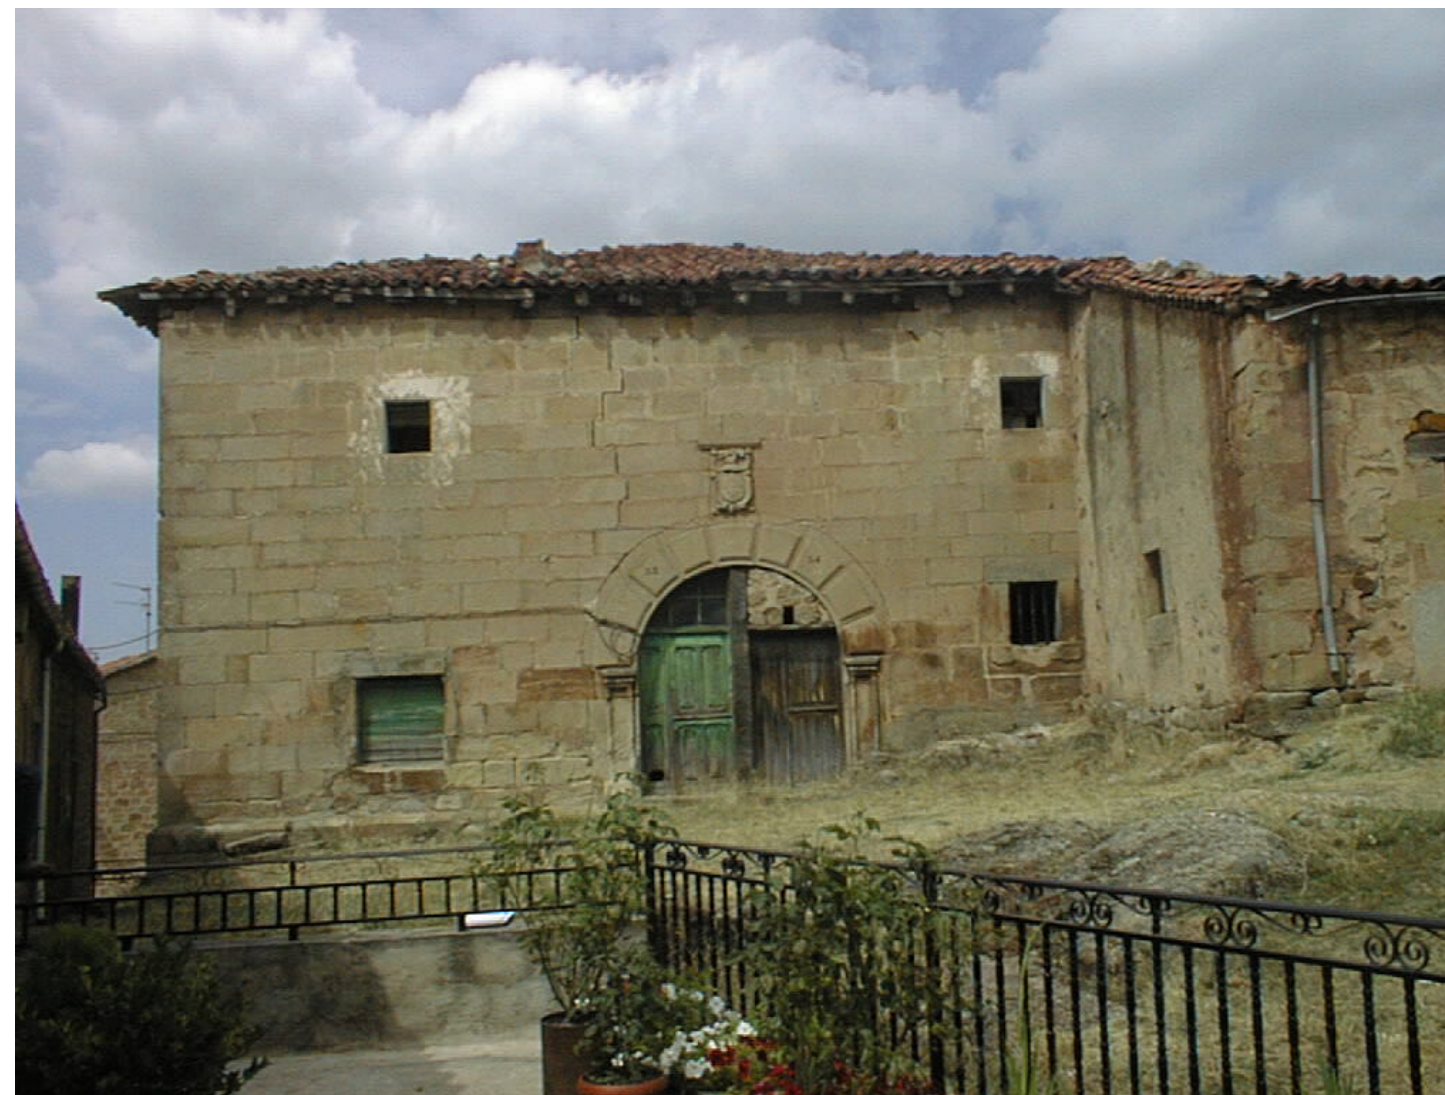
La fachada principal presenta una grieta en su parte izquierda, provocada por un pequeño asentamiento de la cimentación.

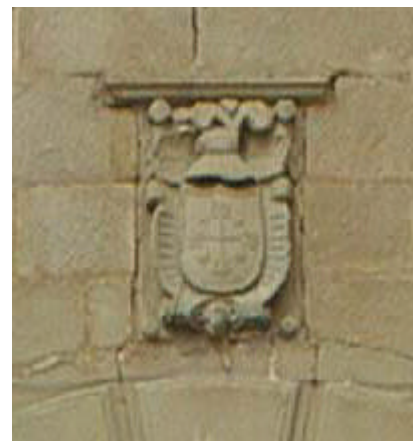
Sobre el arco de entrada se aprecia un gran escudo cuyo origen queda indeterminado. Se comenta que es posterior a la construcción de la casa.
