**CASA Nº3**

TIPO: Casona carretera.

- DIRECCION: Calzada San Martín
- SITUACION Y ORIENTACION: Oeste
- PROPIETARIOS: Familia Condado
- DATACION: Finales del XVII
- ESTADO DE CONSERVACION: Reciente en parte delantera y derruido en parte trasera.

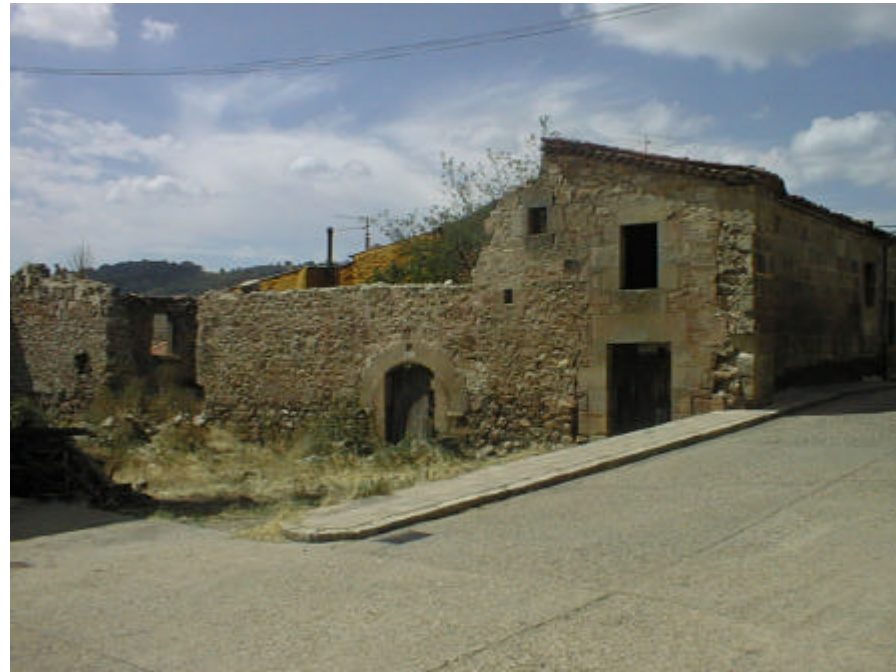
Podemos afirmar por los comentarios de los ancianos del lugar y por los distintos niveles del suelo que la planta baja de la vivienda estaba en dos alturas: una a la altura del arco de la fachada sur, donde entraban con el carro y los animales a un zaguán que comunicaba con las cuadras; y otra zona más alta a la que se podía acceder desde el zaguán y las cuadras por unas escaleras de piedra y desde la calle por los dos arcos de las fachadas este y oeste, y que conformaba la zona vividera de la planta.

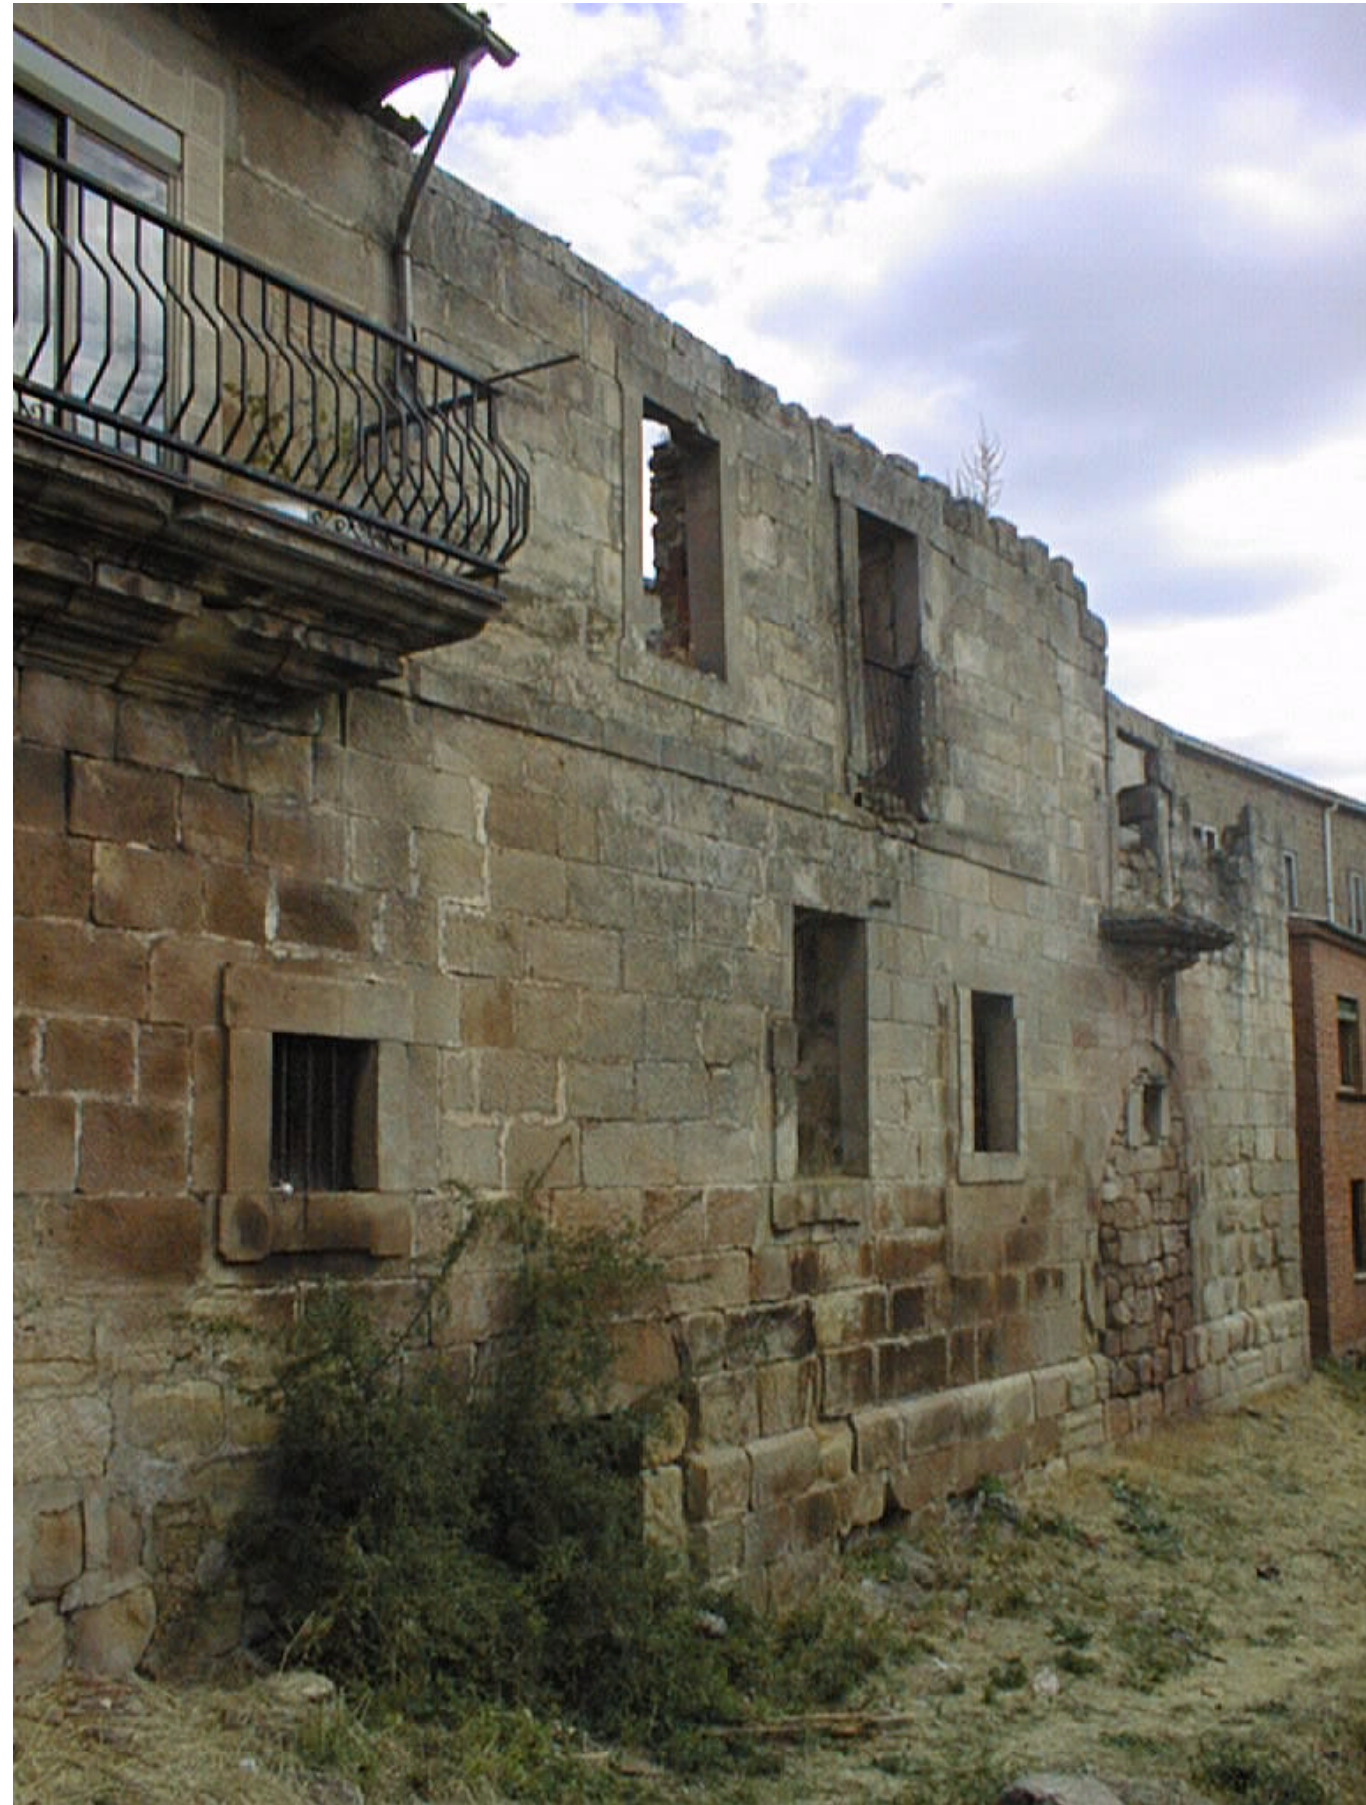
Los cerramientos son de sillería, lo cual nos da idea del gran poder adquisitivo de los moradores de esta casona, que según se comentan en la villa era la más grande de las casas carreteras de la zona, hecho que podemos constatar con su superficie en planta superior a 700m² y sus dos alturas más entrecubierta que se pueden apreciar en los restos de fachada que todavía perviven.

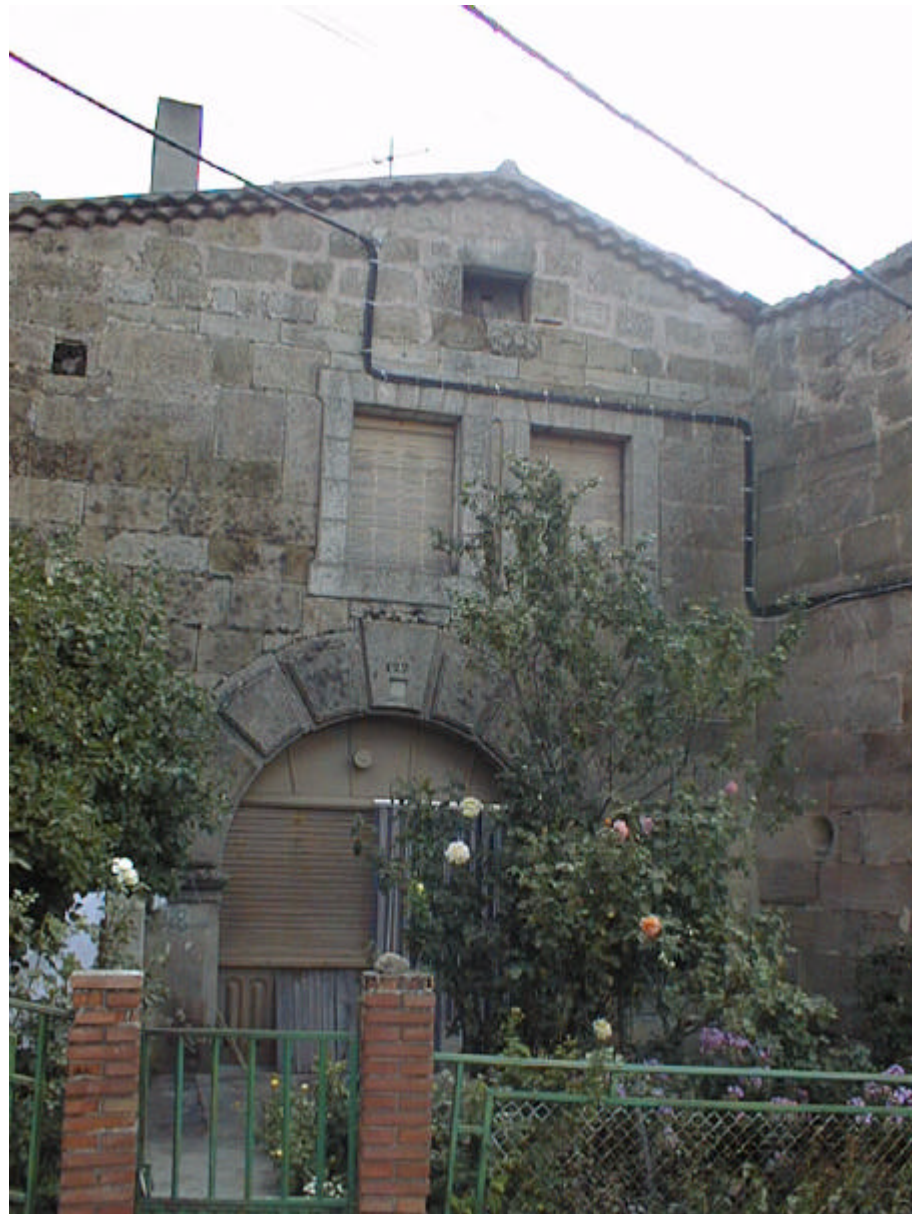
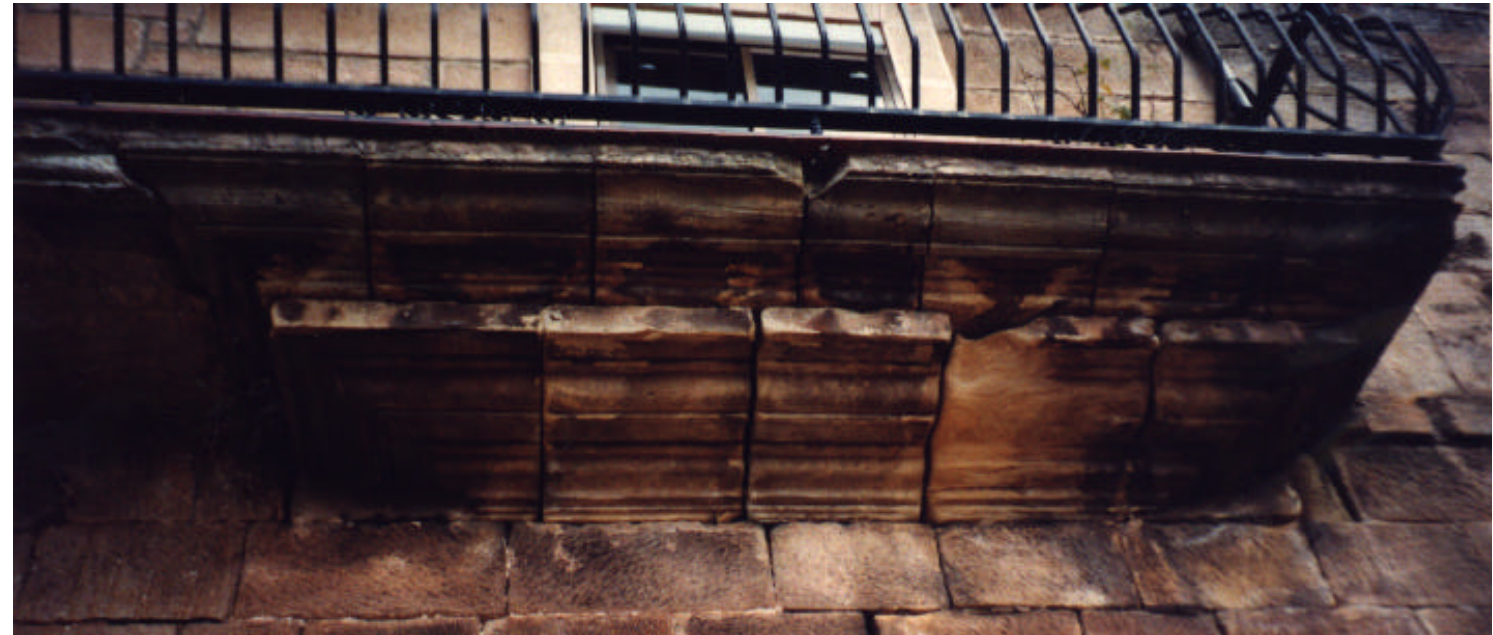
La cubierta se apoya sobre un entramado de madera y está resuelta a dos aguas en la fachada oeste que todavía perdura con el remate superior típico de la zona, con dos hiladas de tejas.

Es de lamentar la pérdida de una casona de esta envergadura y belleza, pero el devastador efecto de las llamas no entendió de arquitectura ni de belleza estructural y arrasó toda la parte trasera del edificio.

Sería interesante la reconstrucción de la vivienda siguiendo los datos y recuerdos de los más ancianos, para volver a levantar una casa carretera emblemática en esta zona de pinares.
