**CASA Nº4**

TIPO: Casona Carretera.

Casona cúbica con cubierta a cuatro aguas con remate en cola de milano en fachada principal.

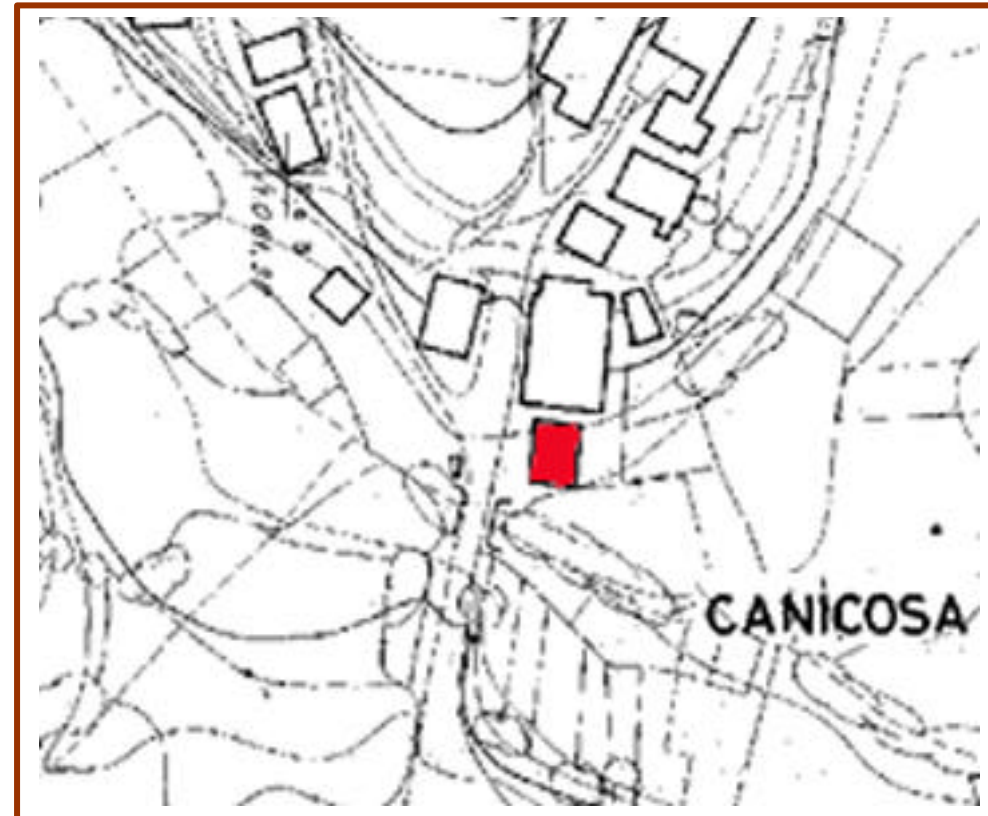
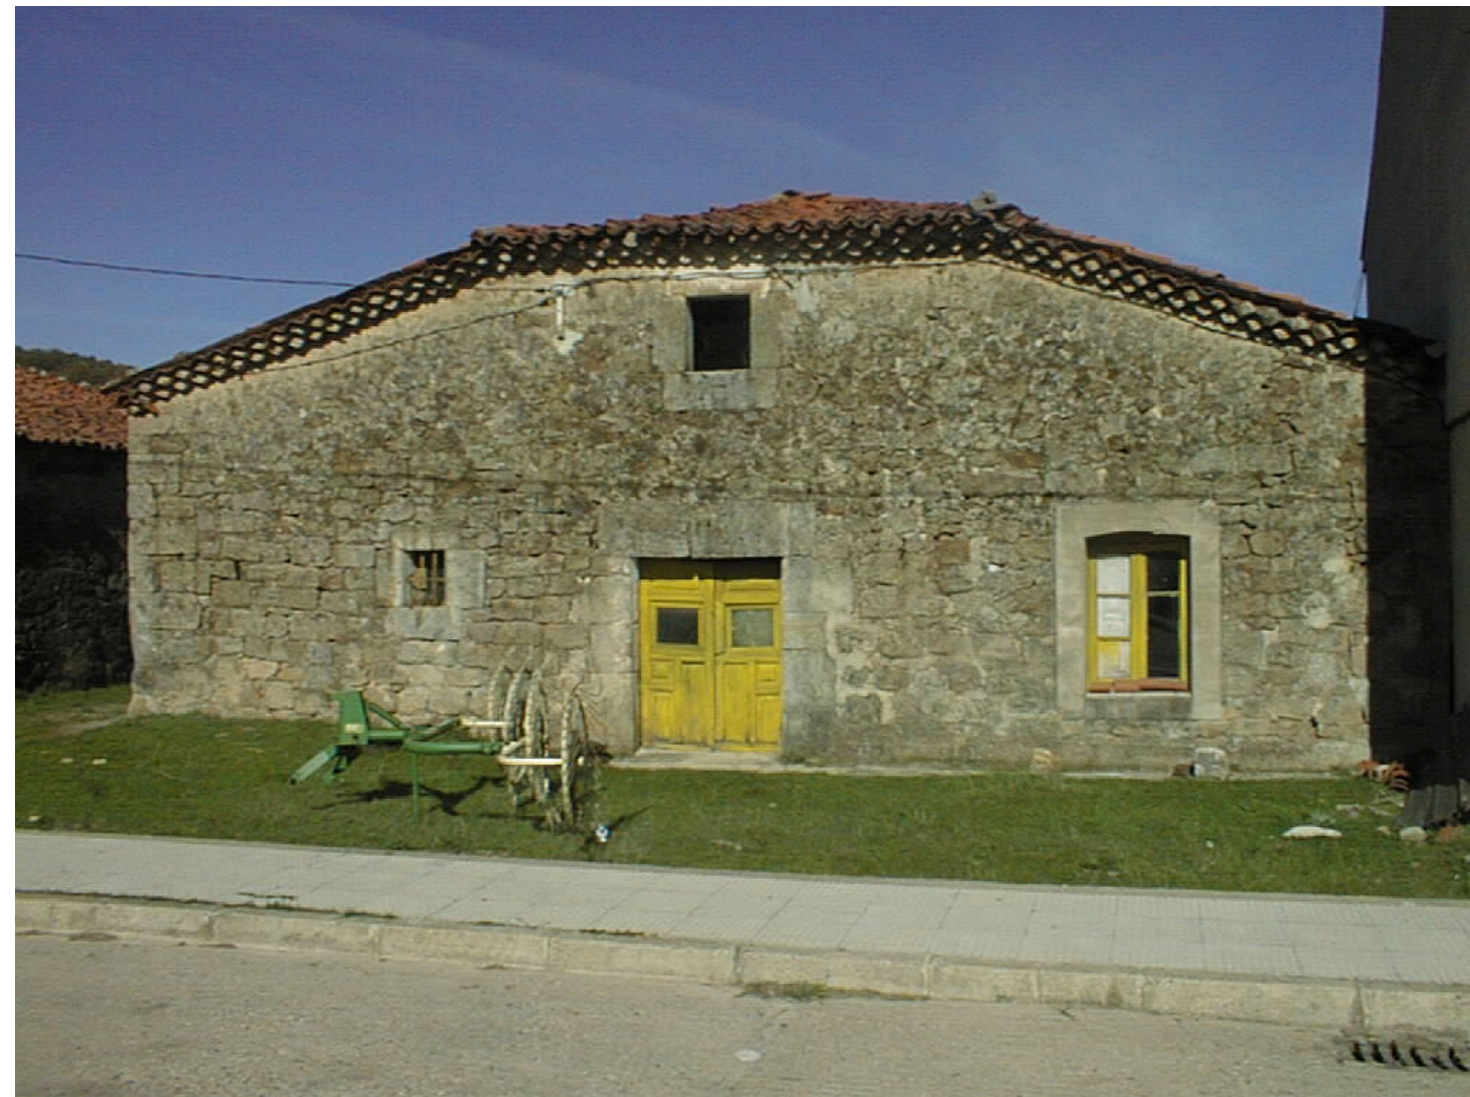
Fachada principal compuesta simétricamente superior típico de la zona, con alero inclinado en los laterales y horizontal en la parte central.

Los muros perimetrales cumplen la doble función de cerramiento y de carga que soportan la estructura horizontal que divide al edificio en dos alturas.

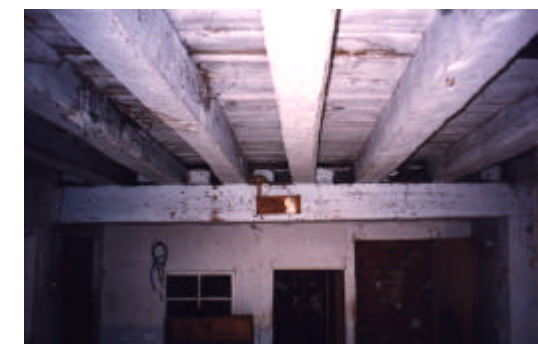
Horizontalmente, aparecen vigas longitudinales y transversales que arriostran el conjunto empotrándose en los muros de carga perimetrales y en los pies derechos centrales. Sobre éstas se disponen las viguetas de menor sección que son el soporte para el entablado que conforma el forjado del suelo de la entrecubierta.

Vista de entrevigado

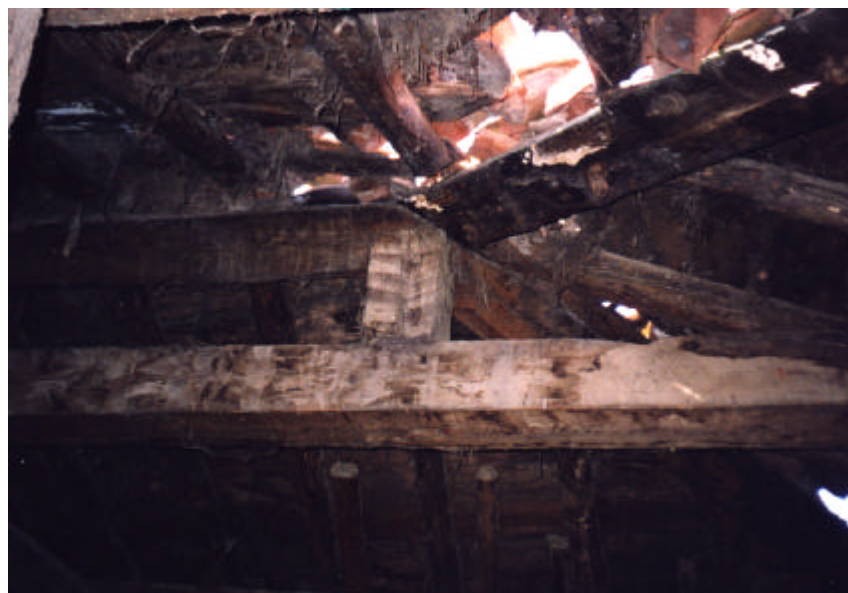
Construida con teja curva y a cuatro a aguas. Su estructura se apoya en los muros de carga, desde los cuales arrancan las vigas que forman las limatesas que se apoyan en una viga perimetral que corona los muros y en una estructura auxiliar central formada por pies derechos y vigas de madera que reduce la luz y sirve de soporte a la viga de cumbrera por medio de pequeños pies derechos coronados con zapatas de madera.

El alero de la fachada principal tiene la forma típica de la cubierta serrana con un tramo horizontal en el centro y con pendiente en los laterales.
