**CASA Nº2**

TIPO: Casona carretera.

- DIRECCION: C/ General Mola, 2-3.
- SITUACION Y ORIENTACION: Sudoeste.
- PROPIETARIOS: Familia Prieto Sanz.
- DATAION: El balcón del nº3 data del 1885.
- ESTADO DE CONSERVACION: Malo en el nº2 y bueno en el nº3.

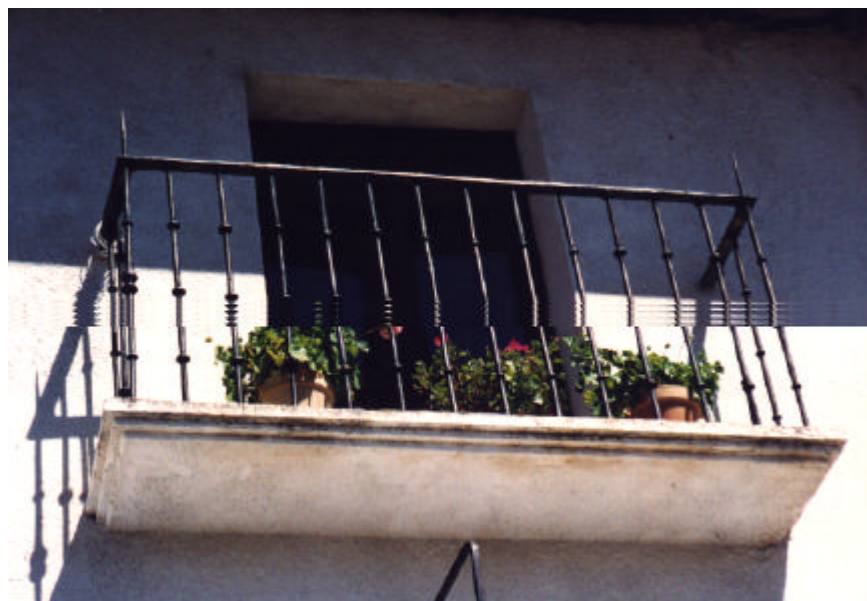
- *FACHADA PRINCIPAL:* Mampostería sentada con mortero de cal y arena y revestida con un enfoscado de mortero de cal posteriormente enjalbegado. Aparecen sillares en el recercado de algunos huecos y en esquinas; también aparece un recercado de ladrillo en el balcón de la planta primera del nº3.

Los balcones están cerrados con barandillas de forja de hierro fundido. En la planta primera del nº2 aparece una balconada que ocupa toda la fachada a la cual se puede salir por dos puertas. El balcón del nº3 es de hierro, tanto el suelo como la barandilla de forja que lo cierra; en el nº2, la balconada de la planta primera y el balcón de la segunda son losas de piedra que vuelan desde la fachada.

En la parte derecha del nº2 sobresale una chimenea que ha sido construida posteriormente a la edificación de la casa que parte de la planta baja y sube hasta superar el faldón de la cubierta.

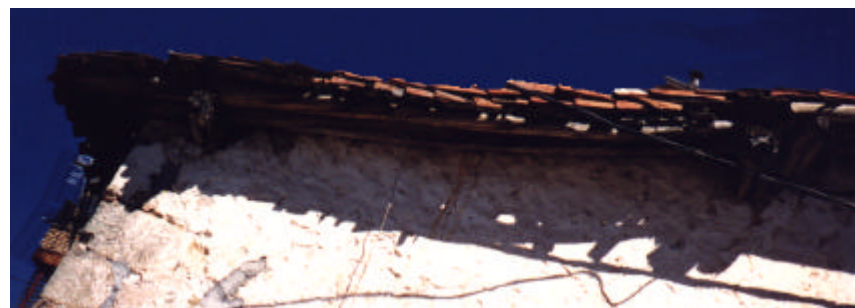
Construida con teja curva y a dos aguas rematada con cola de milano en la fachada principal. La estructura de ésta se apoya en los muros de carga que cierran el edificio y en su parte más alta, que coincide con el nº2, se apoya en una estructura auxiliar.

Los faldones se alargan en las fachadas principal y derecha volando aproximadamente 1m apoyándose en canes de madera que coinciden con la prolongación de la vigería de cubierta.
