**CASA Nº : 1**

TIPO: Casona carretera.

- DIRECCION: C/ Constitución 46.
- SITUACION Y ORIENTACION: Este.
- PROPIETARIOS: Familia Puerta Rubio
- DATAACION :s. XVIII.
- ESTADO DE CONSERVACION: Bueno.

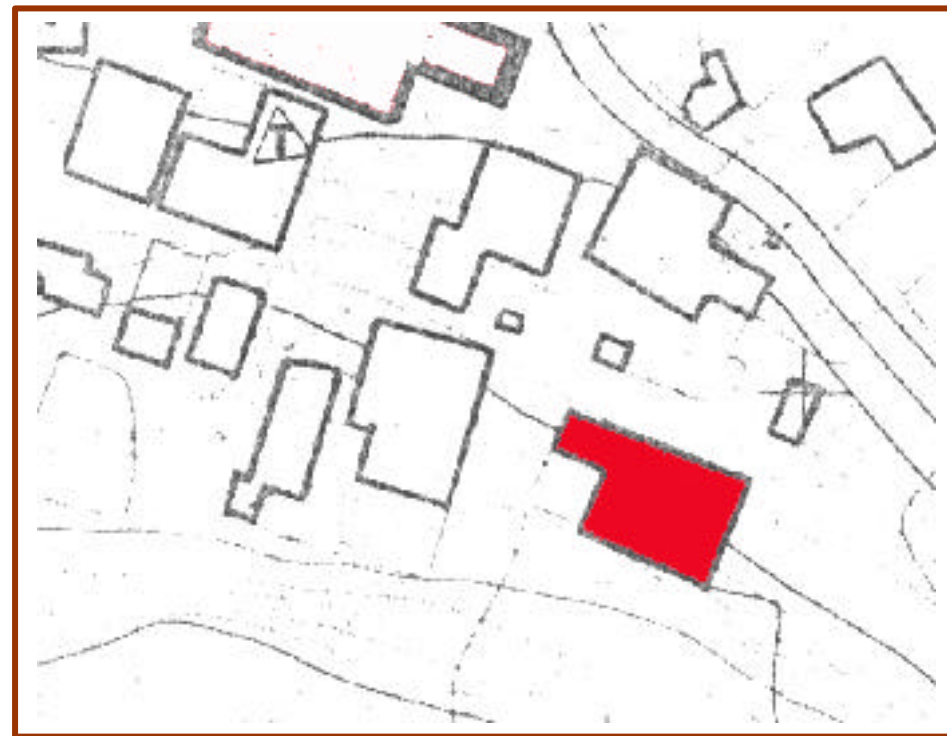
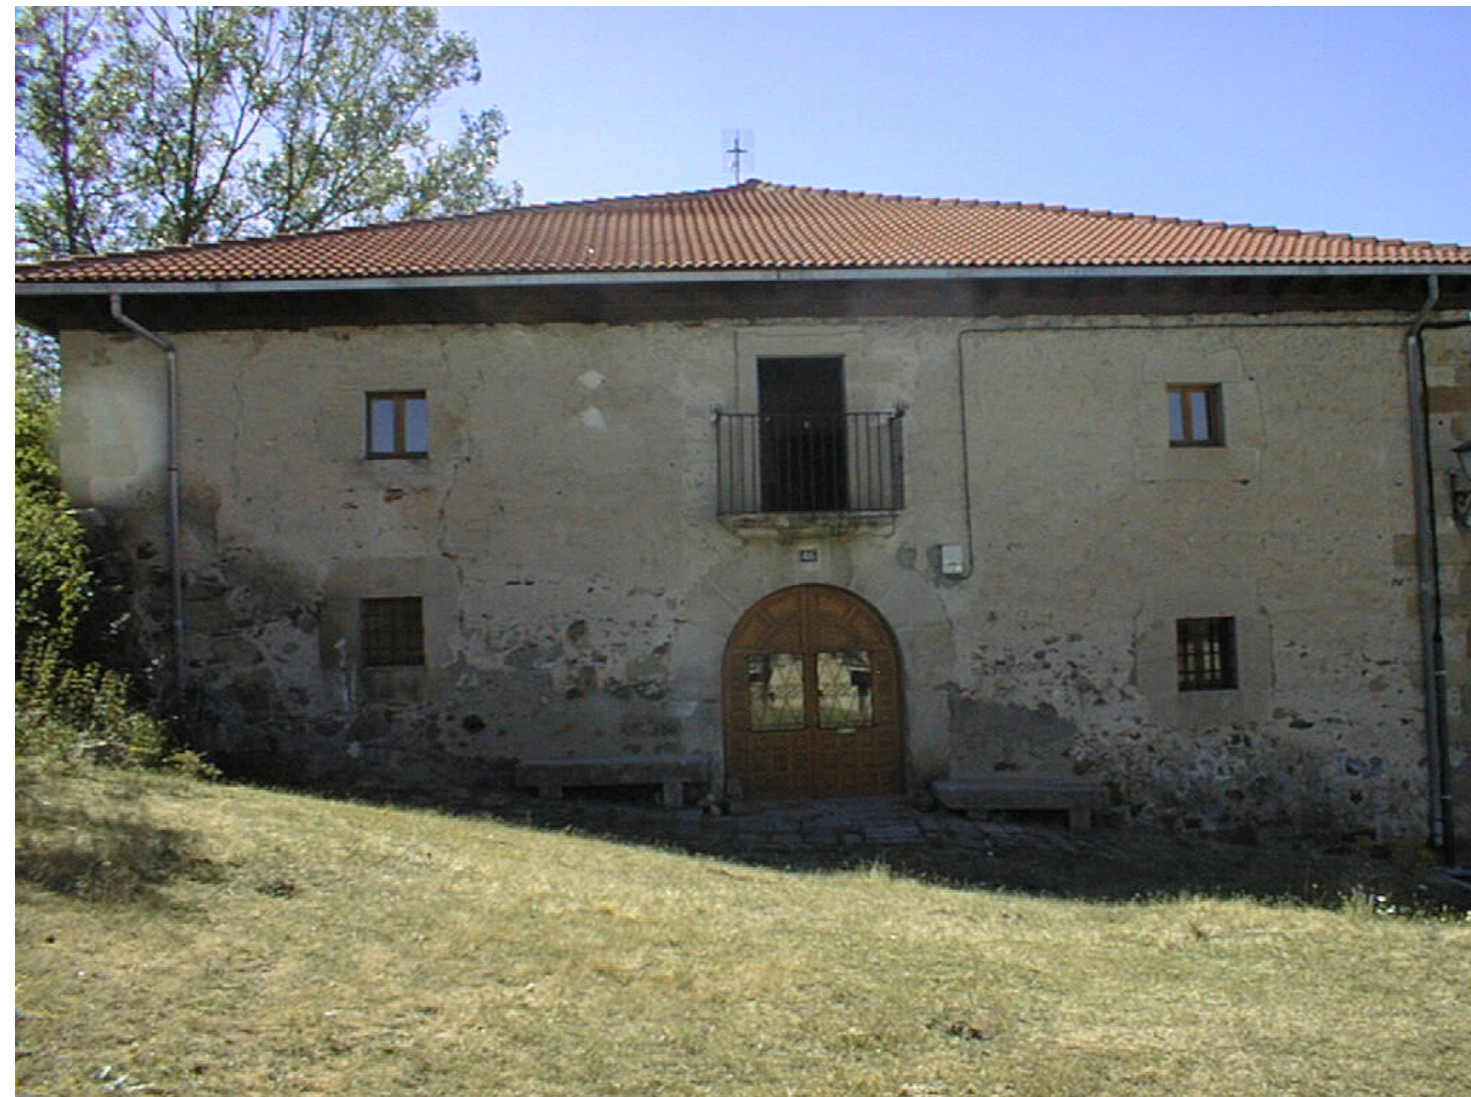
Se trata de un edificio de planta rectangular con cubierta a cuatro aguas.

La estructura horizontal de madera se apoya sobre muros resistentes de mampostería, que hacen las veces de cerramiento.

Aparecen sillares en recercado de huecos y en esquinas, también como base del balcón, que con un cerramiento de forja está situado sobre el arco de medio punto que aparece en la fachada principal.

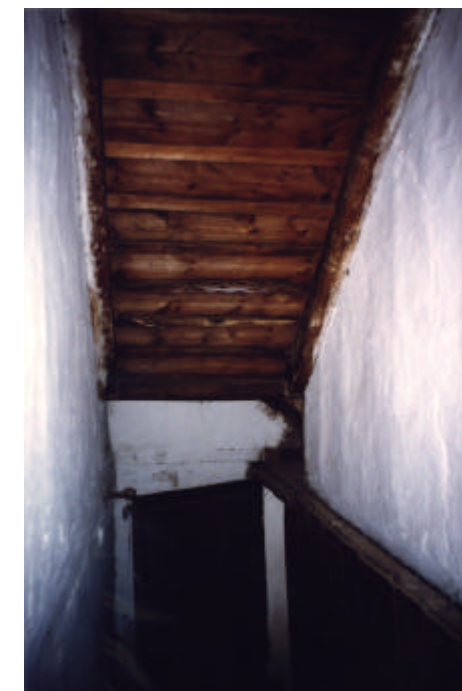
El primer tramo de escalera, que parte del zaguán, está formado por tres huellas y un descansillo, tratándose todo el conjunto de un macizo de piedra. El resto de los tramos, están contruidos con peldaños de pino albar de una sola pieza, pudiéndose observar en la parte inferior de la zanca la madera sin escuadrar.

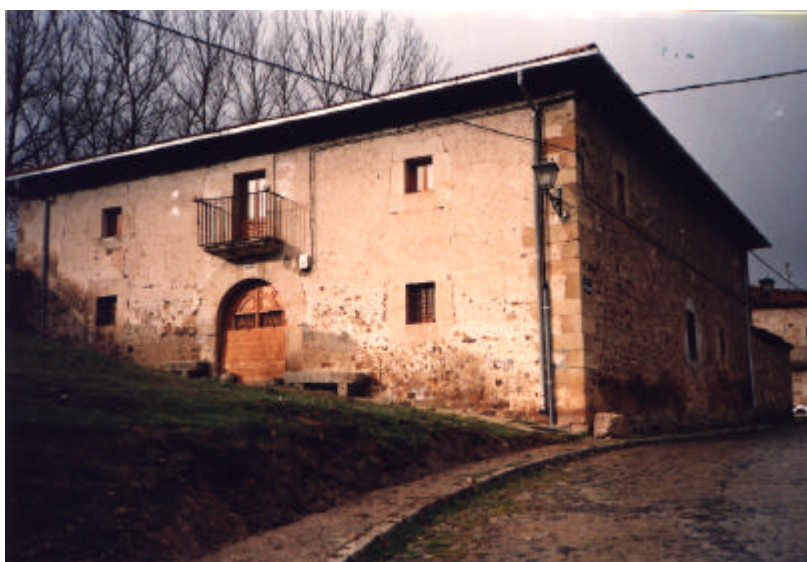
-FACHADA PRINCIPAL: Construida con mampostería de piedra arenisca, sentada con mortero de cal y revestida con un enfoscado bastardeado. Aparecen sillares en el recercado de huecos y esquinas.

Existe un balcón cuya base está formada por tres piezas de piedra arenisca y cuyo cerramiento consiste en una barandilla de forja.

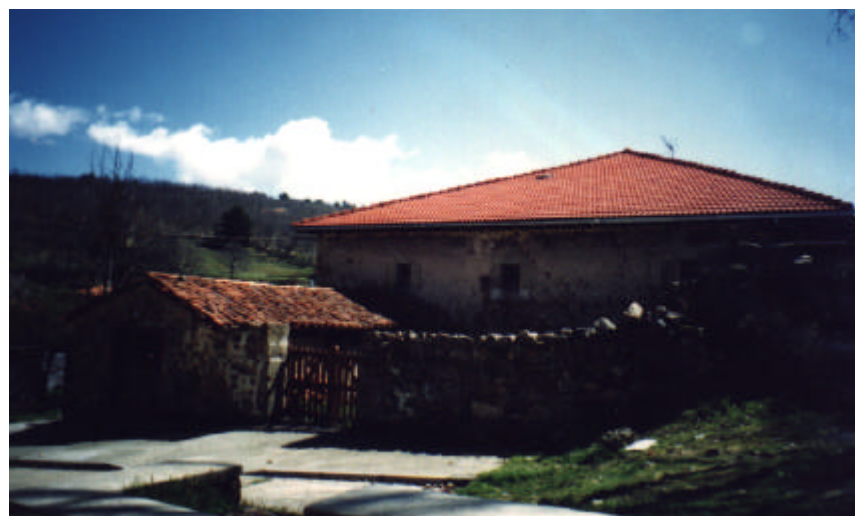
En la fachada Norte se puede distinguir perfectamente, que el cimientado es del mismo material que el cerramiento, con mayor anchura y quedando unos 30 cm por encima del nivel de la calzada.

Ante la fachada Oeste aparece el corral trasero de la casa, limitado por un muro de aproximadamente 1.5 m de altura y construido con mampuesto colocado en seco. En la entrada al corral se aprecian restos de sillares que pudieron servir de apoyo a un tejeroz. En la parte izquierda existe un casito con cubierta a dos aguas de teja y cerramiento de mampuesto de menor tamaño que en las fachadas.

En la cara sur de la casa, el nivel del terreno es más elevado que en el resto del perímetro, ocultando más de la mitad de la fachada.

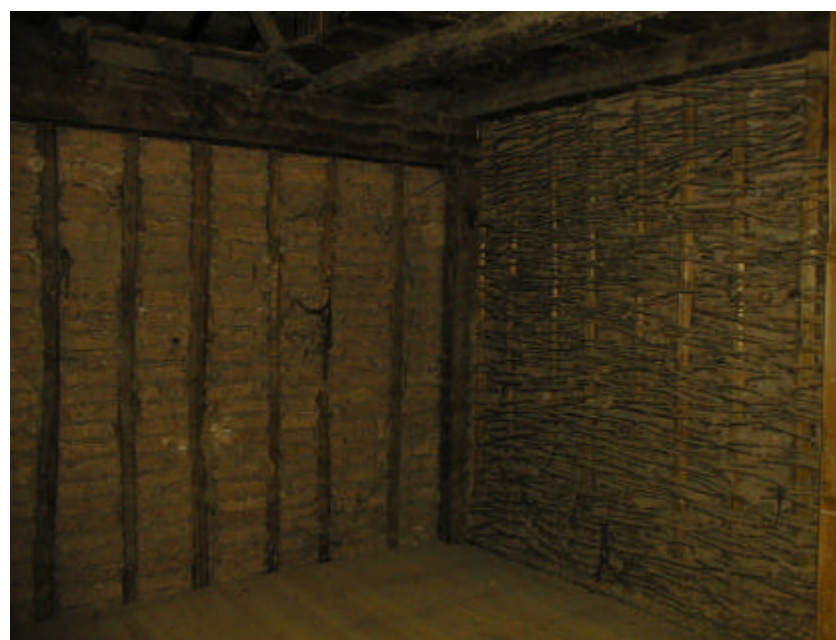
En la planta baja las particiones interiores son muros de piedra de 60 cm de espesor, y en la planta primera, de entramado de madera con relleno de adobe. En esta planta aparecen también tabiques de encastado de ramas de roble (*bardas*), denominados *setos*.

El encastado se entrelazaba antes de estar seca la rama, y una vez colocado se recubría con un mortero de barro.

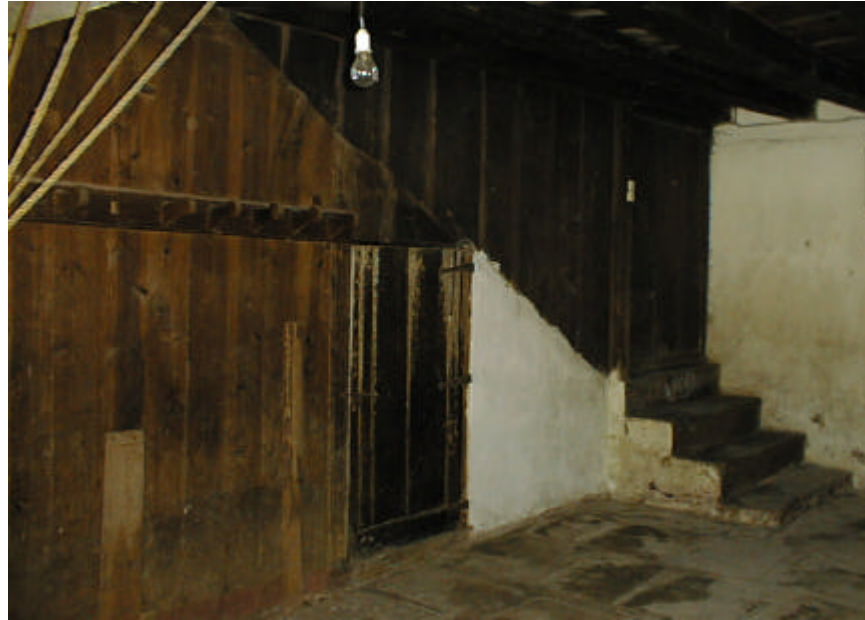
Para independizar del zaguán la primera planta, aparece como cerramiento del segundo tramo de la escalera, un paramento vertical construido con madera sin escuadrar.

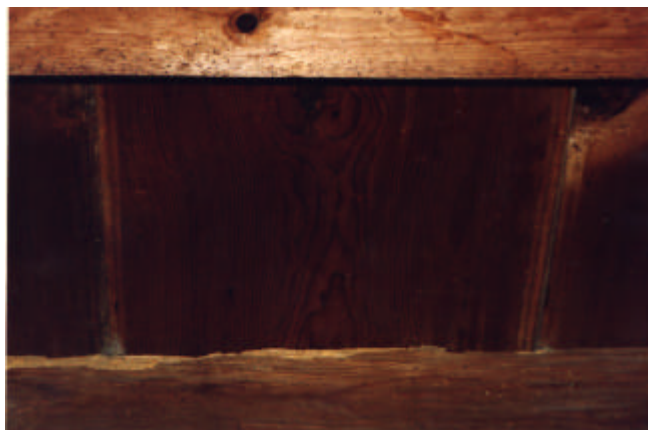
En cuanto a los solados en la planta baja se usan dos materiales: enlosado de piedra para el zaguán y barro en el resto de las dependencias, salvo en una estancia lateral, utilizada como almacén, donde aparece una tarima de madera con un paso de tierra.

En la planta alta la tarima del forjado está colocada directamente sobre las viguetas, siendo su ancho entre 30 y 40 cm.

Los techos son la tarima del forjado con la vigería vista, observándose a ambos lados de la tabla una talla longitudinal.

Los paramentos pétreos estaban encalados, los tabiques de adobe revestidos con un enfoscado de barro, del mismo modo que los encastados.
