**CASA Nº 17**

TIPO: Casona Carretera

- DIRECCION: C/ Carnicería,10
- SITUACION Y ORIENTACION: Este.
- PROPIETARIOS: Familia González López.
- DATACION: s. XVII, reedificada en 1732.
- ESTADO DE CONSERVACION: Bueno.

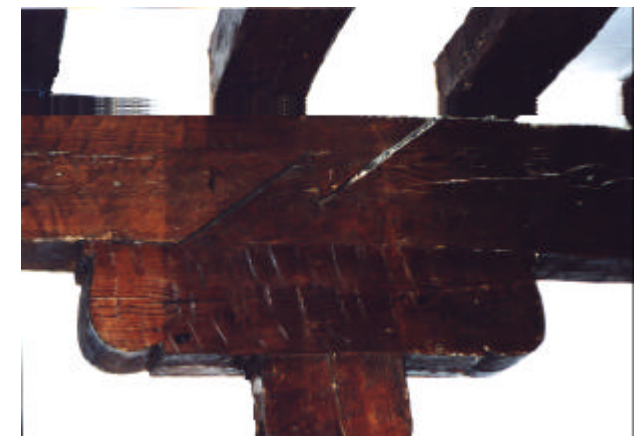
Unión vigas - pilar

En la planta baja se pueden observar perfectamente las piezas de madera embebidas en los muros, sobre las que apoyan las vigas, con un canto considerable. También se pueden ver en toda la casa, las uniones en cola de milano, situadas sobre montantes de madera embebidos en los muros.

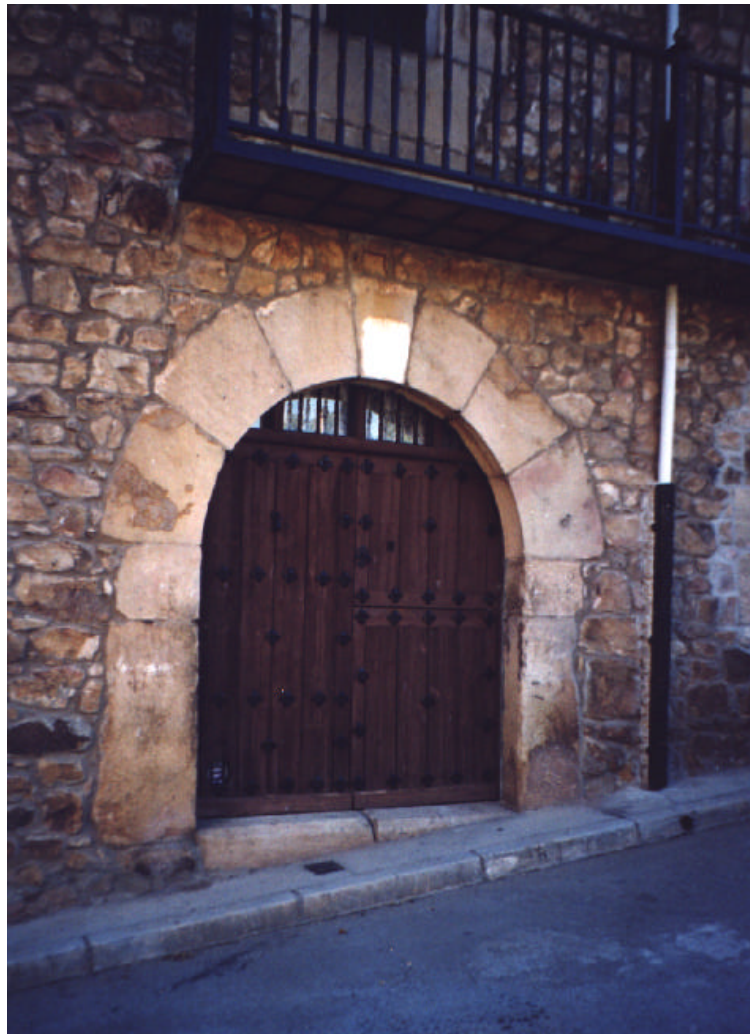
La fachada principal es totalmente asimétrica, con el arco en su lado izquierdo y un hueco nuevo en el derecho. En ella se encuentra el corredor, que como ya se ha comentado antes, pensamos que no tiene nada que ver con el original al que ha sustituido.
