**CASA Nº1**

TIPO : Casa de portalón.

- DIRECCION: P/ del Ayuntamiento 28-30-32.
- SITUACION Y ORIENTACION: Sudeste
- PROPIETARIOS: Familia Ayuso
- DATAcion: 1731
- ESTADO DE CONSERVACION: Bueno

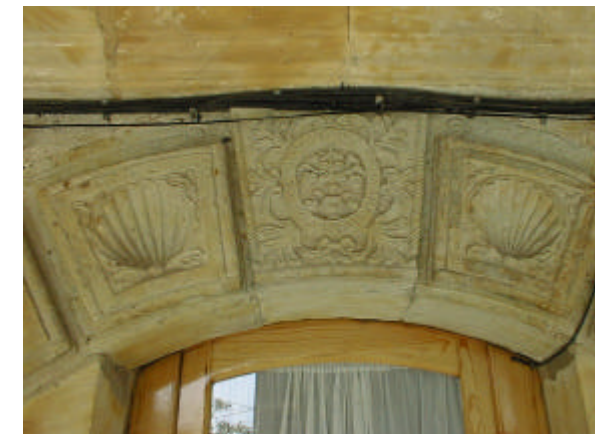
Detalle del decorado de las dovelas del arco

En la planta baja, aparecen dos ventanas de 0,60 x 1,00 m y dispuestas a ambos lados de la puerta principal, construida en arco de medio punto y con dovelas cuidadosamente labradas.
