**CASA Nº 16**

TIPO ETAPA: Casona carretera.

- DIRECCION: C/ Carnicería nº 2 y 4.
- SITUACION Y ORIENTACION: Oeste.
- PROPIETARIOS: Familia Andrés Muñoz.
- DATAcion: 1727.
- ESTADO DE CONSERVACION: Bueno.

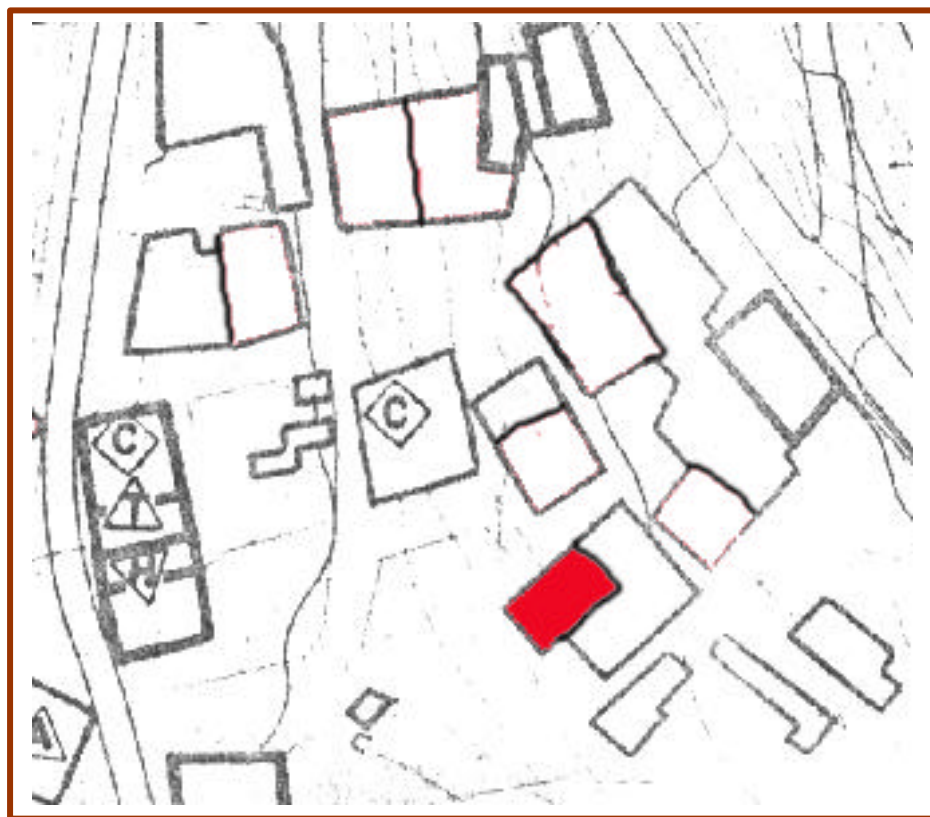
El aspecto exterior se muestra totalmente deteriorado debido a las numerosas reformas realizadas como consecuencia de las divisiones.

El mismo arco de la entrada principal ha sido cegado y en él aparecen ahora dos ventanas, cada una perteneciente a una casa.

Las fachadas están totalmente alteradas debido a las cuatro divisiones que se han realizado, abriendo y cerrando huecos por doquier.

Los huecos originales tenían recercados de sillares, pero han desaparecido cegados o ampliados.

Aún se puede apreciar la formación del arco de medio punto, cuyas dovelas no estaban labradas, o el antepecho original de alguna de sus ventanas, formado por dos hiladas de sillares.
