**CASA Nº: 2**

TIPO: Casona Carretera

- DIRECCION: Calzada San Martín 33,34.
- SITUACION Y ORIENTACION: Este.
- PROPIETARIOS: Familia Molero y familia Martín.
- DATAcion: 1732.
- ESTADO DE CONSERVACION: Malo

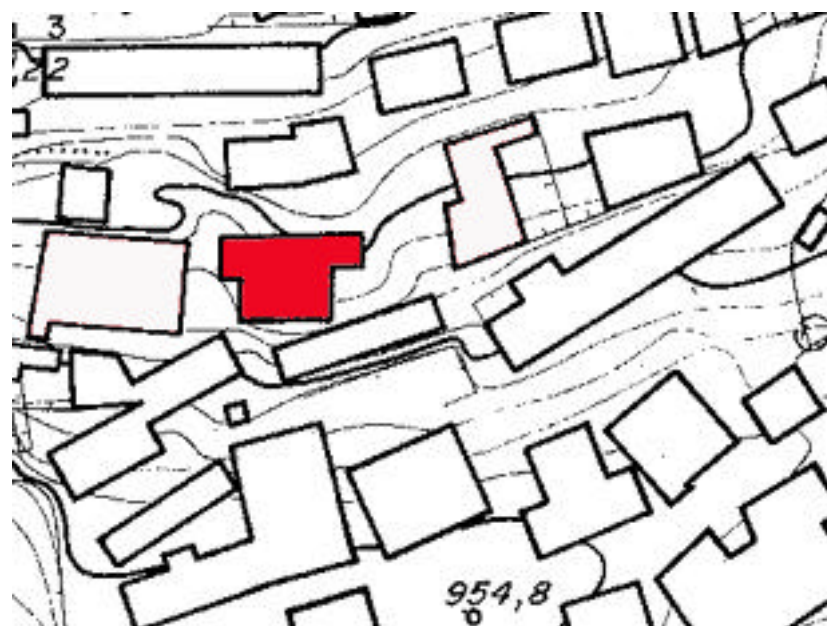
auténtica casa de carreteros. Posee dos chimeneas troncocónicas, una de las cuales se encuentra en estado ruinoso.

La fachada principal presenta una grieta en su parte izquierda, provocada por un pequeño asentamiento de la cimentación.
