**CASA Nº : 6**

TIPO: Casona carretera

- DIRECCION :Plaza Martín Ximenez 1.
- SITUACION Y ORIENTACION: Este.
- PROPIETARIOS : Familia Arribas Ros.
- DATACION: 1785.
- ESTADO DE CONSERVACION: Bueno en su mayor parte.

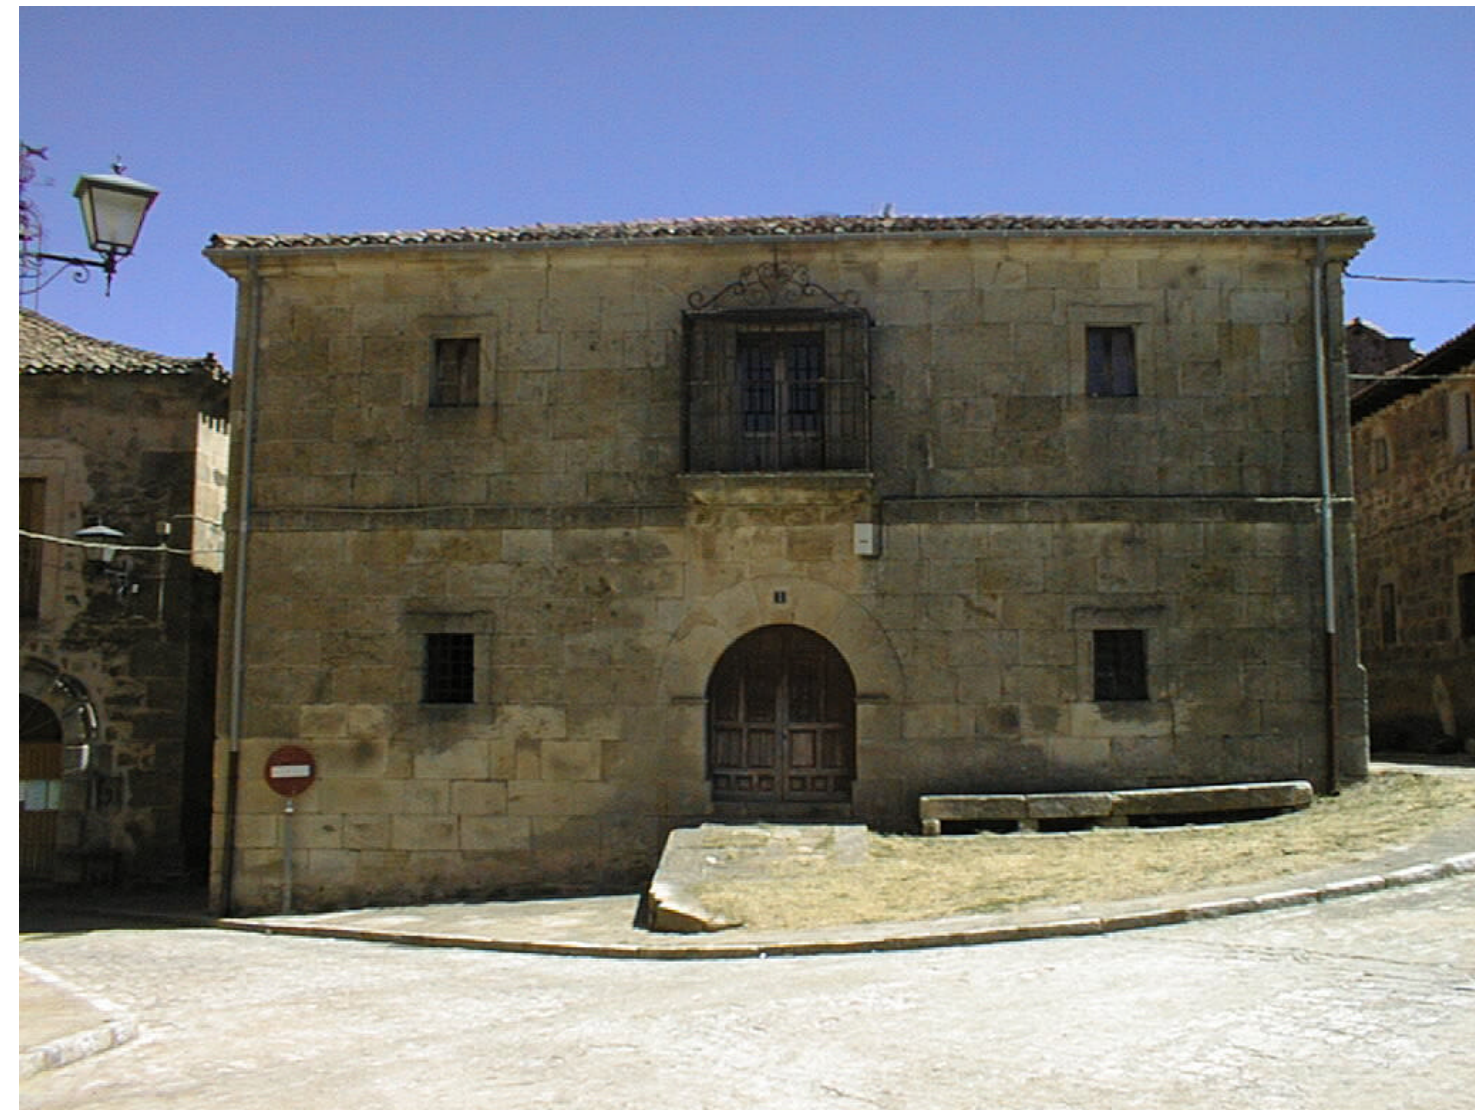
- ELEMENTOS COMPOSITIVOS:
 - Dos balcones cerrados con forja, el de la fachada oeste con un enjaulado.
 - Dos arcos de medio punto bajo los balcones.
 - Un tejeroz sobre el balcón de la fachada este.

Se trata de una casa de volumen cúbico con cubierta a cuatro aguas. Las fachadas este y oeste son de sillería, las otras dos de mampostería. Este dato nos indica un elevado nivel económico de la familia constructora.

Ya hemos comentado que en la fachada principal, la disposición de los huecos es simétrica. En el centro aparece un arco de medio punto formado por siete dovelas. La anchura del paso es de 1.70 m y la altura libre de 2.10 m.

Sobre este arco está el balcón enjaulado. El recercado de la puerta balconera está labrado en las piezas de sillar que forman la fachada. En los laterales aparecen cuatro ventanas de 65 x 85 cm, recercadas con un resalte del mismo sillar que forma la fachada.

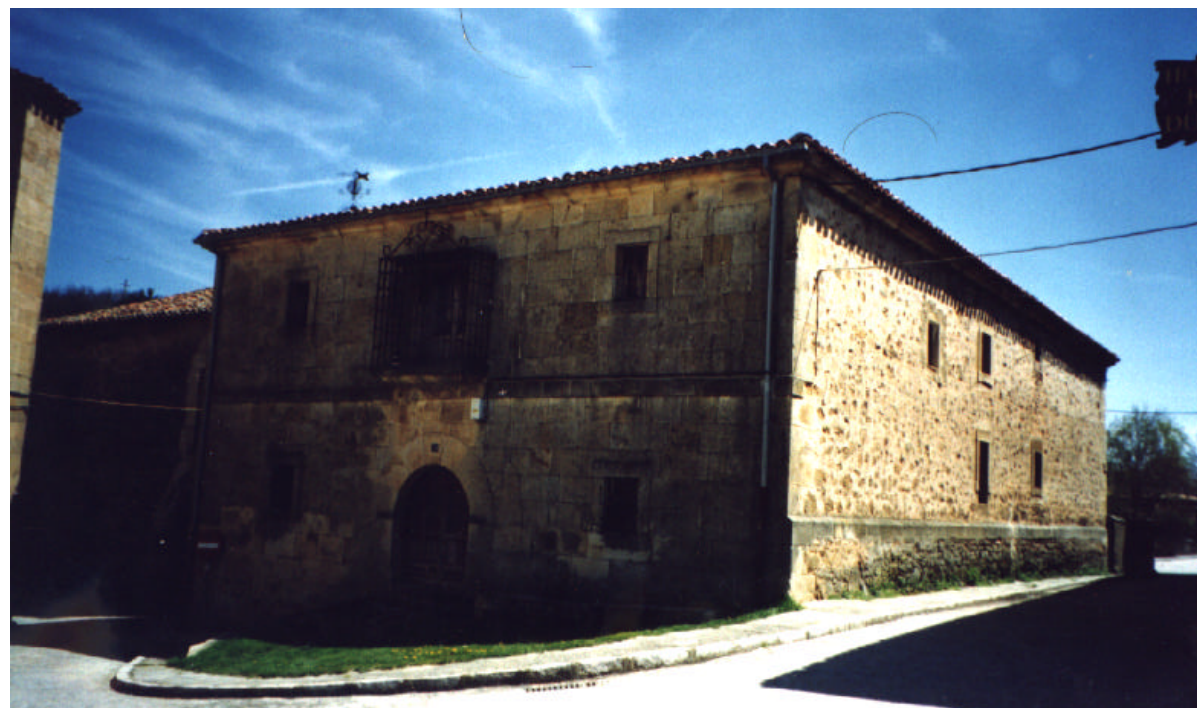
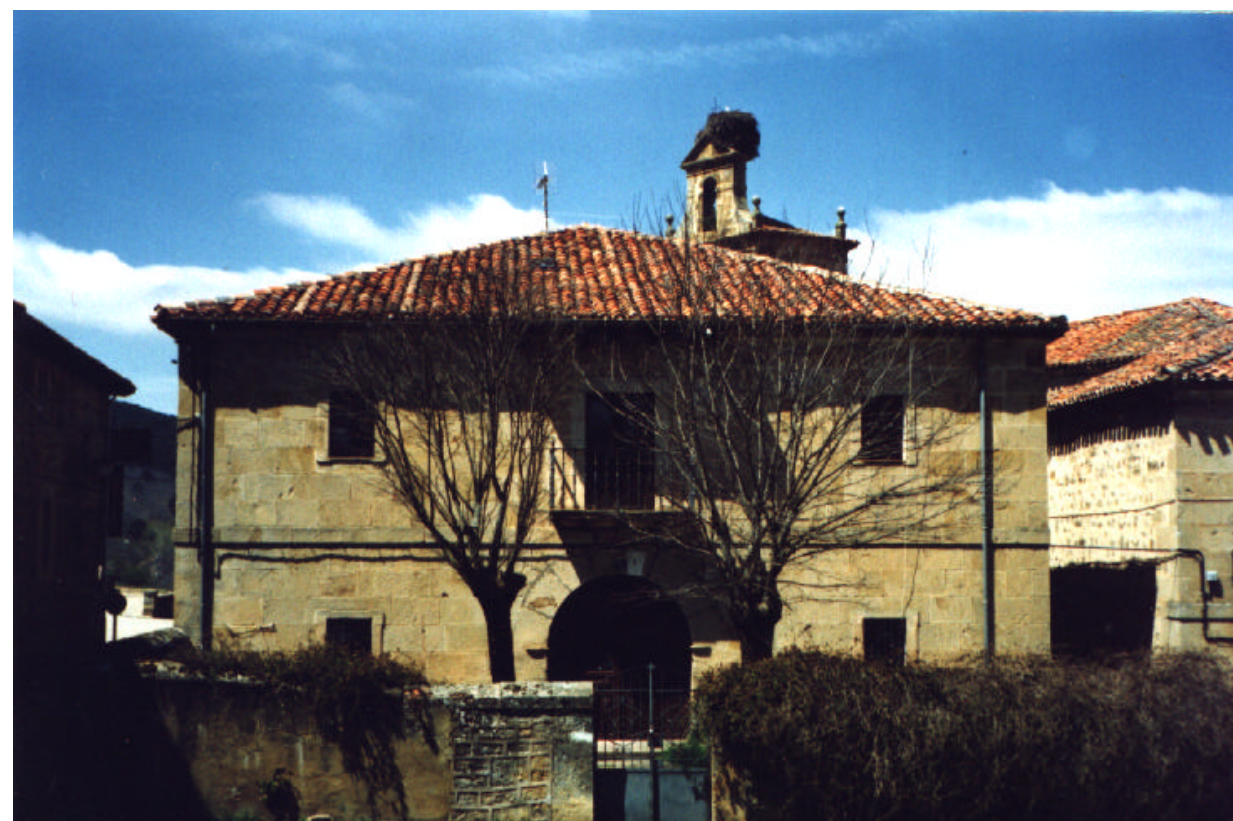
Se trata de una cubierta a cuatro aguas, de teja curva y con un alero de piedra labrada.

La estructura que la sujeta es de madera de pino albar y se consigue con ella la altura necesaria para ser utilizada la entrecubierta como pajar.
