**CASA N°2**

TIPO: Casa Solariega. Estilo Vizcaíno.

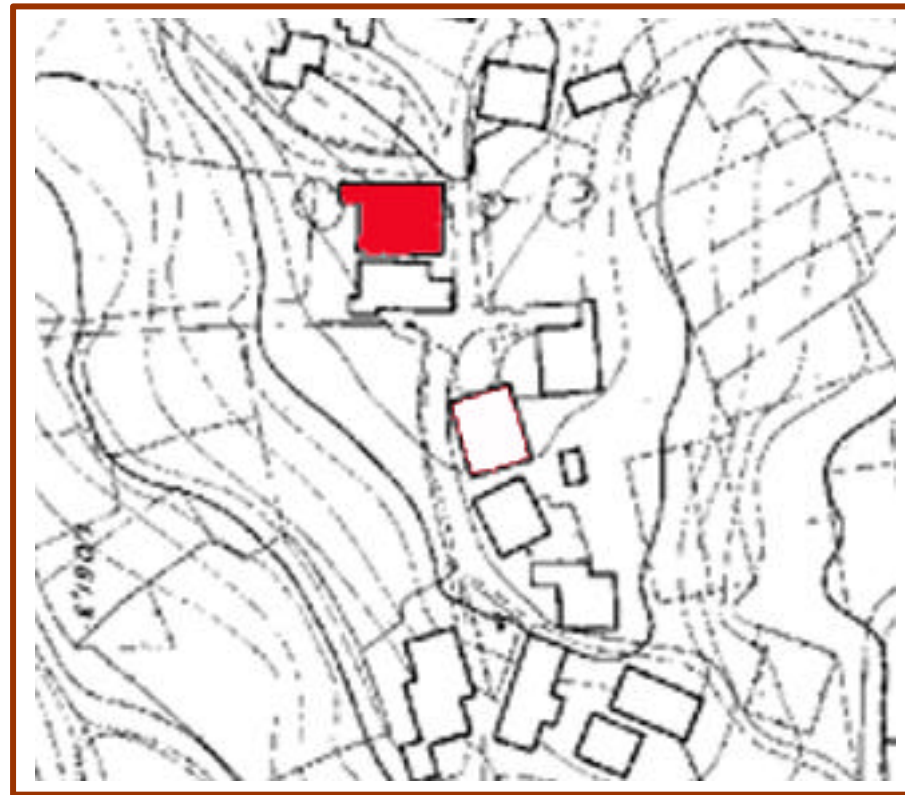
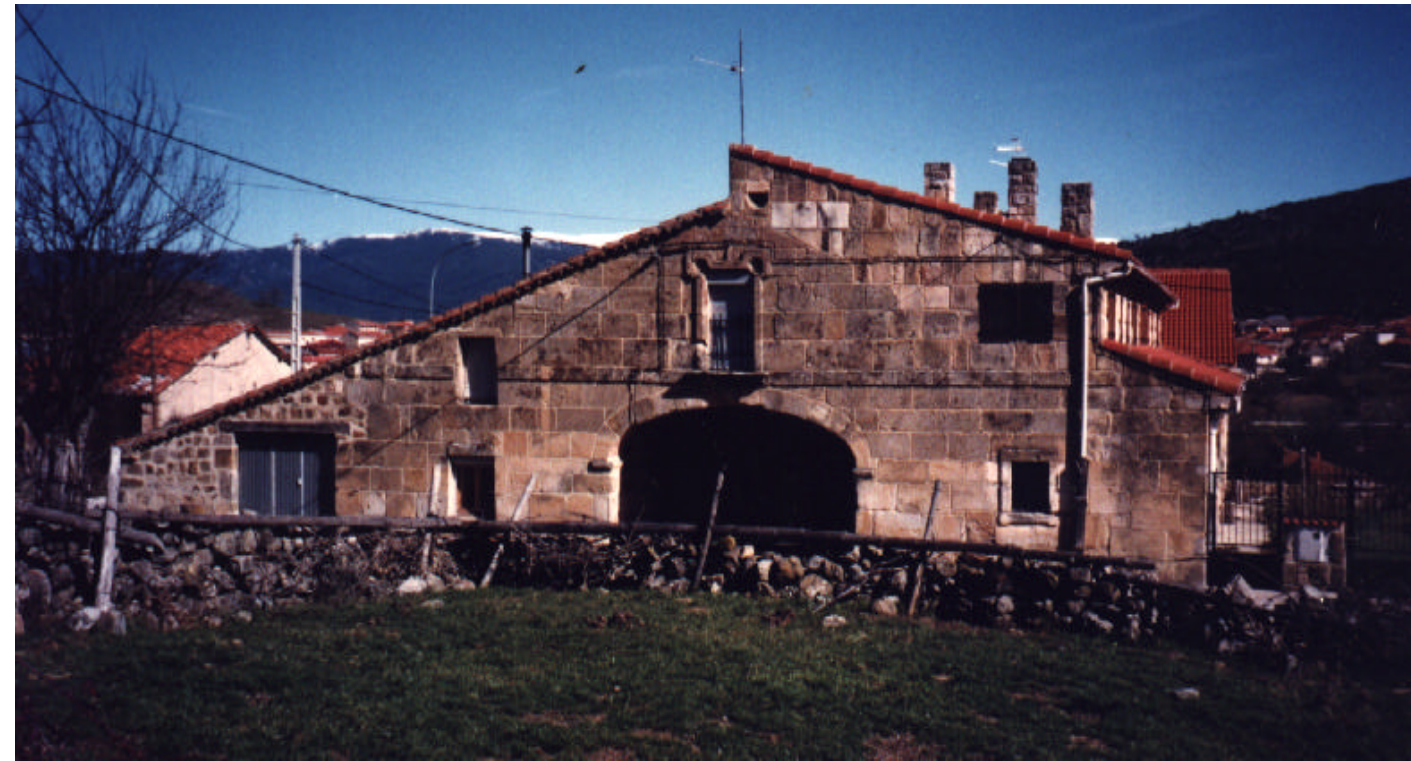
Edificio de planta rectangular con cubierta a dos aguas. Portalón de planta cuadrada centrado en fachada principal con arco carpanel rebajado de gran anchura en su entrada y que da paso a la puerta de acceso a la vivienda..

Ha sufrido varias reformas, principalmente en la parte derecha, que hace que su forma original este actualmente muy modificada.

Sobre el arco de entrada aparece una puerta balconera con un recercado de sillares con molduras resaltadas que forman orejetas en las esquinas del dintel.

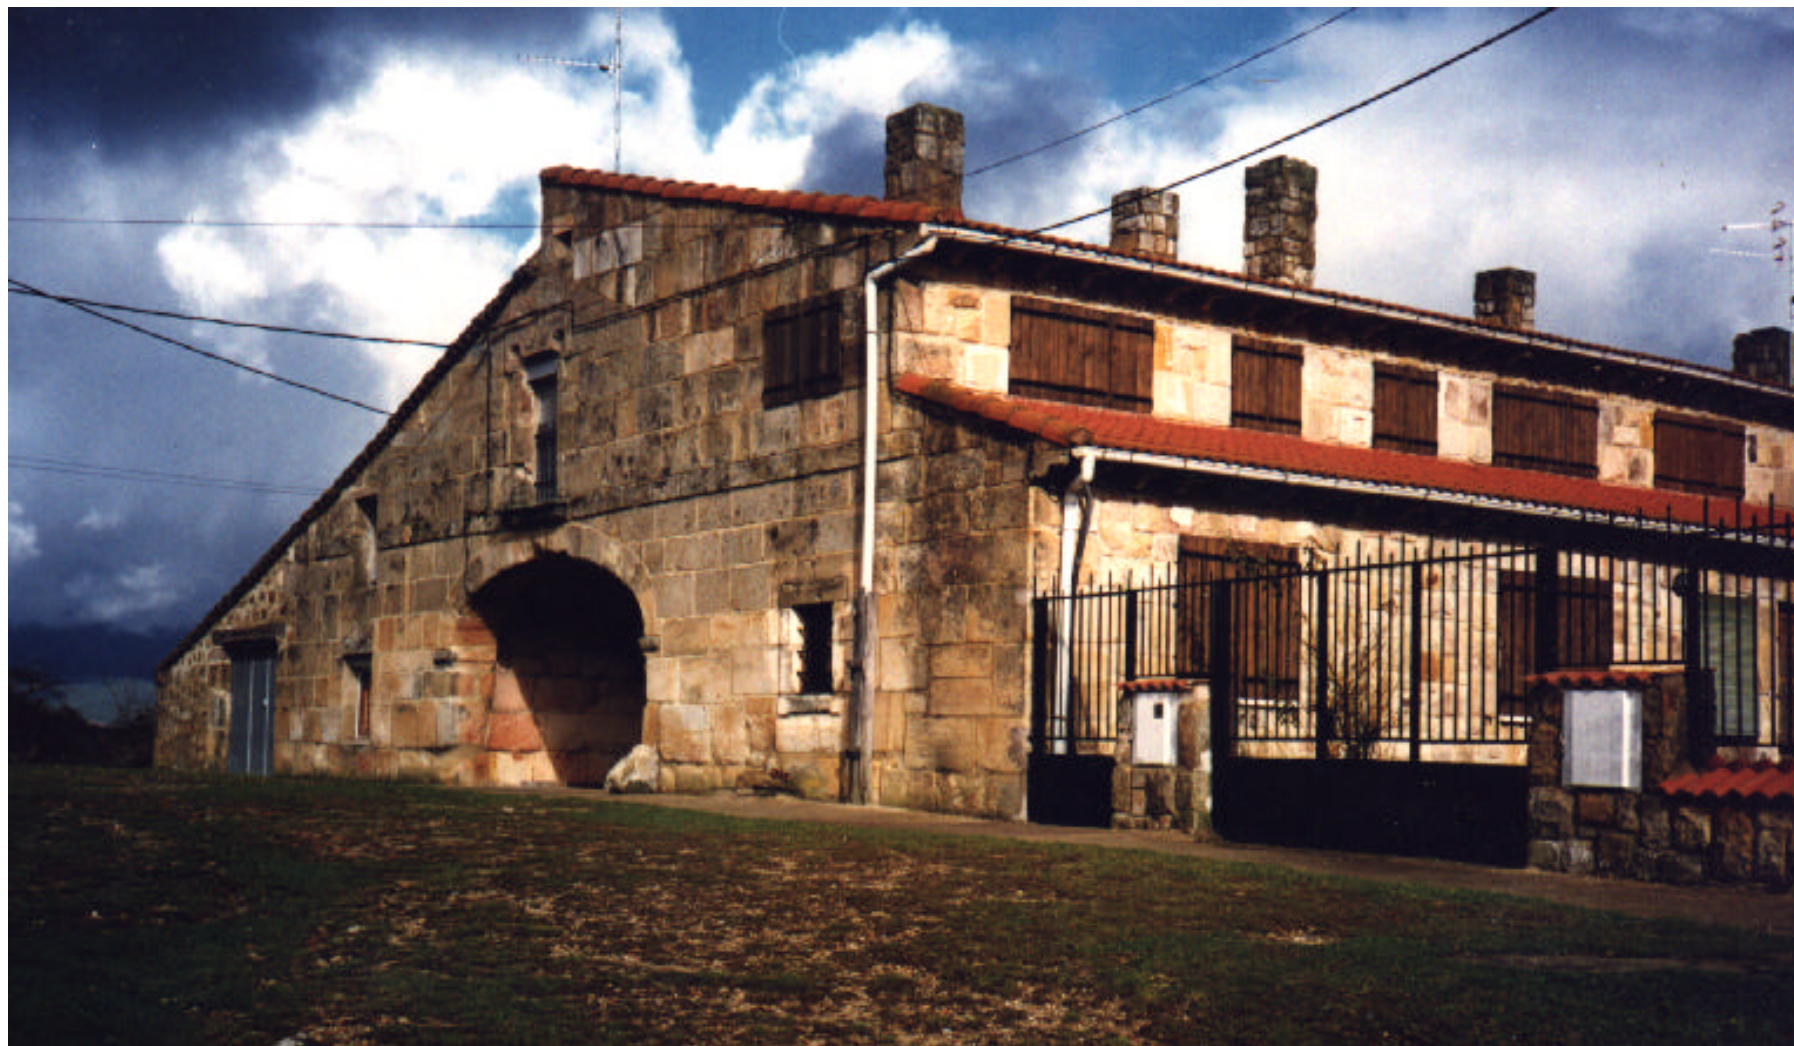
En su origen, construida con teja curva y a dos aguas. Su estructura se resuelve con vigas longitudinales que atraviesan todo el edificio apoyándose en los pórticos intermedios paralelos a la línea de fachada.

Aparecen tres alineaciones de vigas: una en la cumbre, soportada por pequeños pies derechos que arrancan del centro de la luz de las vigas que componen los pórticos y otras dos en los extremos de las mismas vigas, coincidiendo con la coronación de los pies derechos que suben desde la cimentación. Sobre éstas, se disponen las

viguetas de madera que recibirán al entablado que forma los faldones de la cubierta, sobre el cual se colocará el tendido de la teja curva.

Actualmente, aparece un cerramiento de escasa altura en la línea de cumbrera debido a la elevación de la cubierta de la parte derecha de la casa, a fin de ganar más altura en la planta superior consiguiendo así unos habitáculos más amplios y confortables.

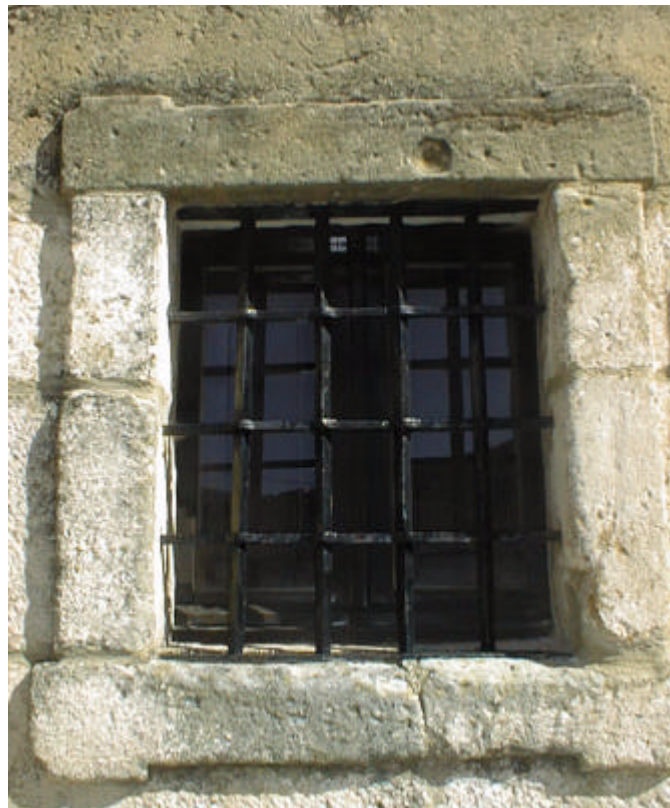
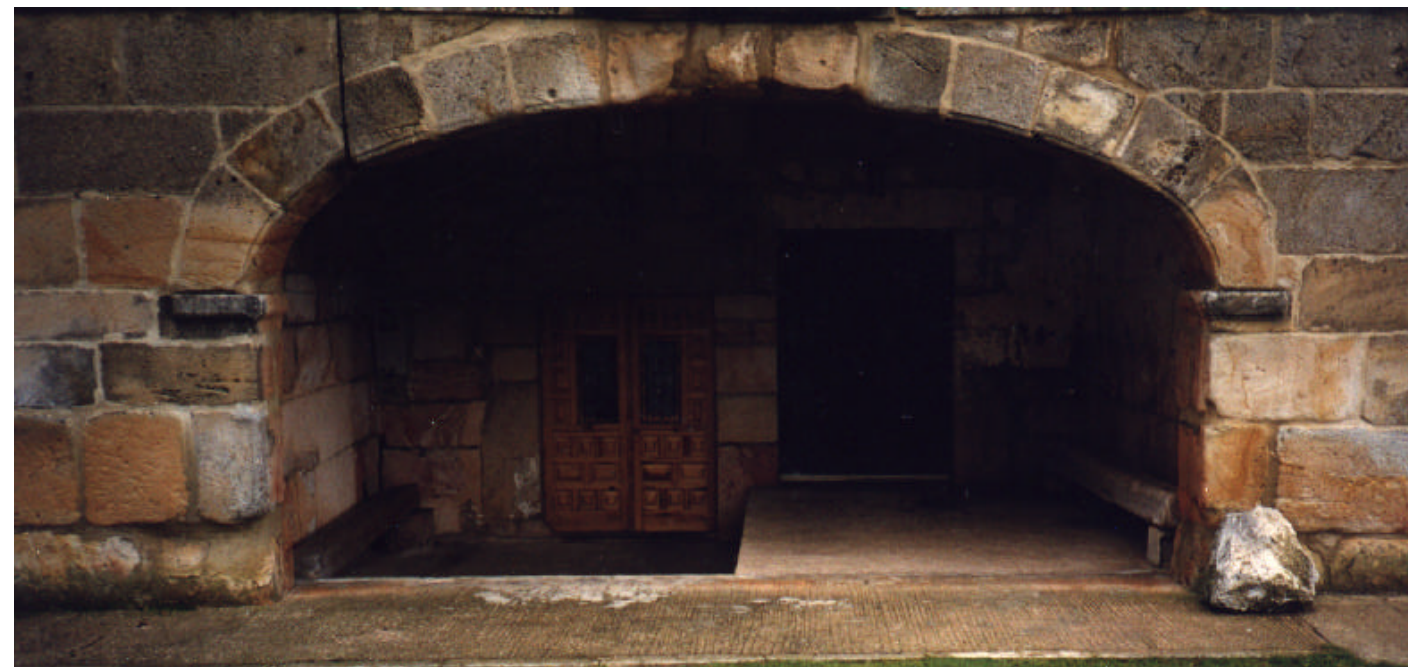
En fachada principal, dos ventanas de 0.65 x 0.80 m dispuestas simétricamente. La de la derecha esta cerrada con una forja de hierro y tiene un recercado de sillares de escasa anchura y que sobresale de la línea de fachada. La de la izquierda ha sufrido modificaciones, desapareciendo la reja que la cerraba y aumentando la anchura, eliminando por ello el recercado lateral de sillares. En planta primera y situada sobre el arco, una puerta balconera con un trabajado recercado y cerrada con una barandilla de forja que se empotra en las jambas laterales. En el origen, puerta de entrada a la casa en el interior del porche, construida también con forma de arco rebajado de similares características al del exterior.

Interiormente, todos los huecos practicados en los entramados de madera y adobe poseen recercado de madera que queda oculto con el revestimiento.
