**CASA Nº : 11**

TIPO: Casona carretera.

- DIRECCION: Río Duero 4.
- SITUACION Y ORIENTACION: Sur.
- PROPIETARIOS: M^a Paz Rivera.
- DATAcion: 1677.
- ESTADO DE CONSERVACION: Regular.
- USO: Vivienda desocupada.
- NUMERO DE PLANTAS: Dos y entrecubierta.
- SUPERFICIE TOTAL:
- RELACION: Pareada.
- AÑADIDOS: No existen.
- DIVISIONES: No existen.
- REFORMAS:
- MATERIALES BASICOS: Piedra arenisca, madera de pino albar y de haya, teja curva árabe, ladrillo cara vista, barro y adobe.
- ELEMENTOS COMPOSITIVOS:
 - Se conserva todavía la chimenea troncocónica en la cocina tradicional de la zona.
 - En la planta primera, el cerramiento de la fachada principal, es un entramado de madera cuyo relleno es una fábrica de ladrillo.
 - Dintel recto doble en la puerta de la fachada principal.

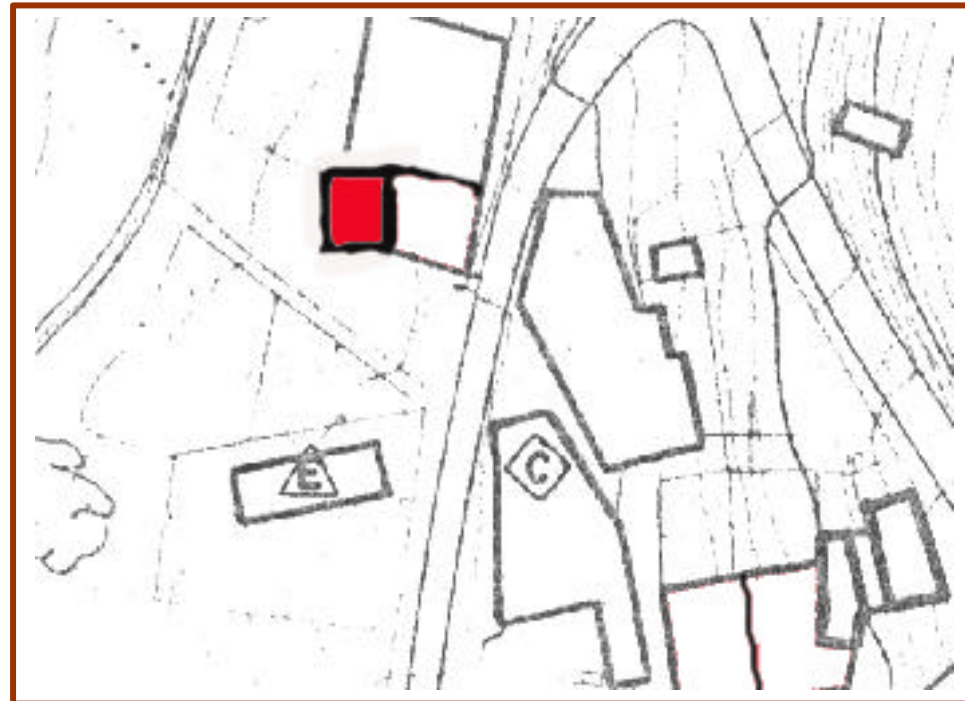
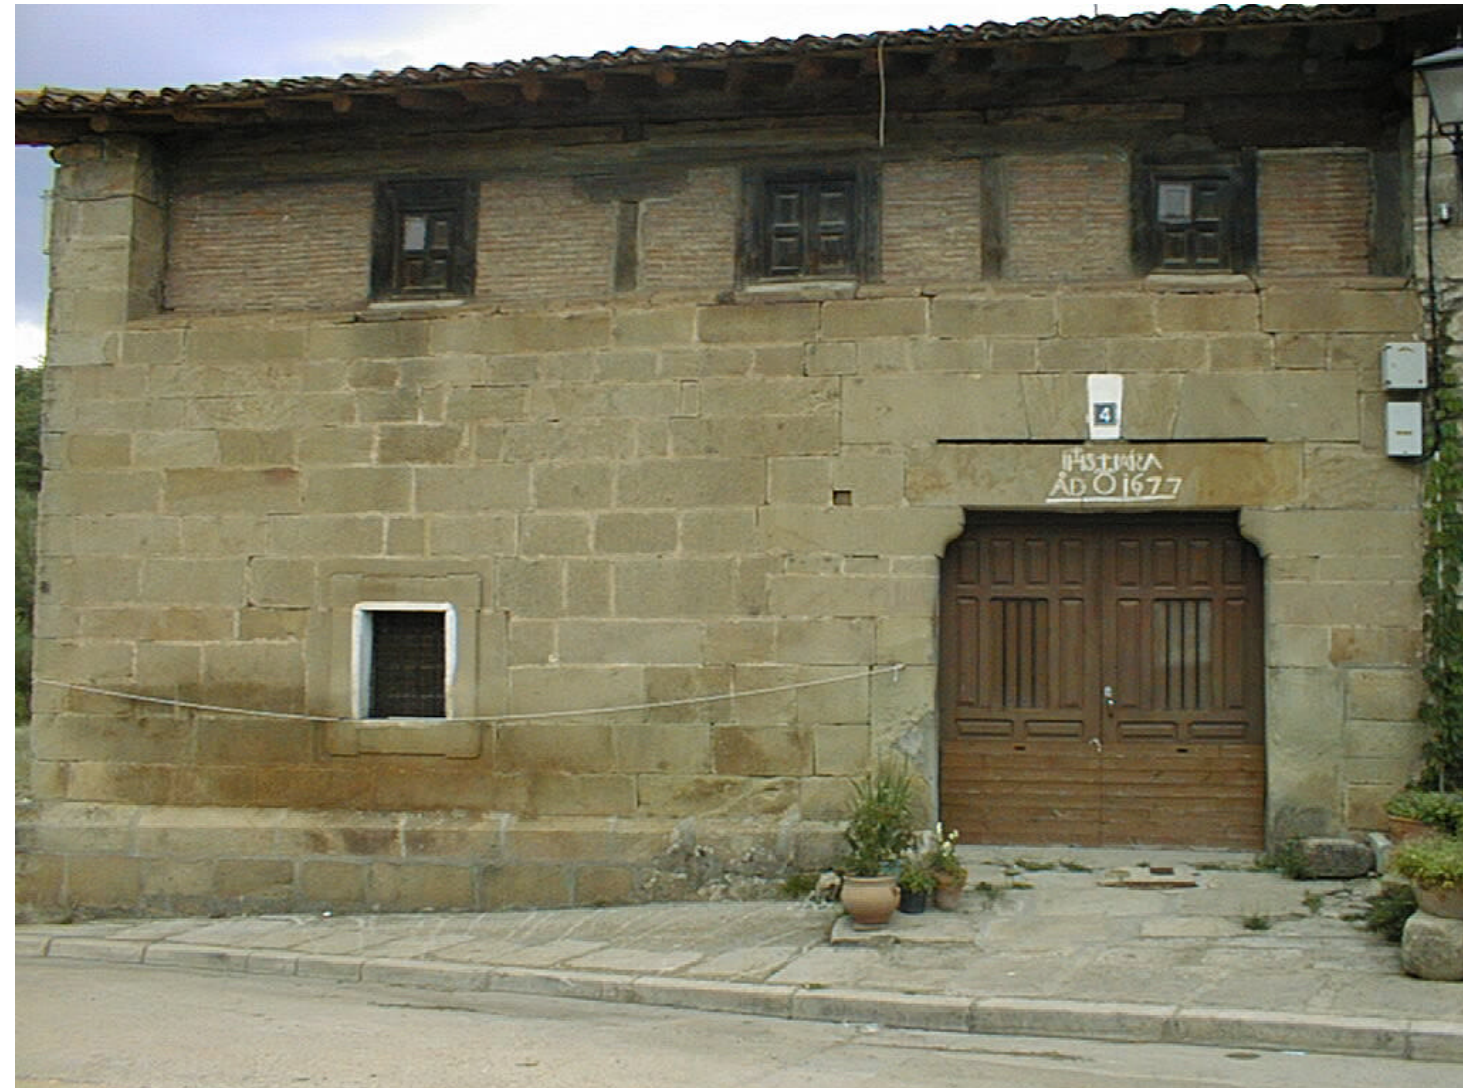
Esta casa es una de las más antiguas de Molinos de Duero, compartiendo con sus contemporáneas una serie de características propias de las construidas a principios y mediados del siglo XVIII.

Es uno de los pocos casos en los que se conserva la chimenea troncocónica y curiosamente, a pesar de su antigüedad, no presenta grandes diferencias con la original.

La puerta no es de arco de medio punto sino que de dintel recto y con dimensiones prácticamente cuadradas. No tiene un balcón en la fachada principal como es habitual en Molinos de Duero y además su organización interior es muy sencilla.

La cubierta es a tres aguas como consecuencia de estar adosada.

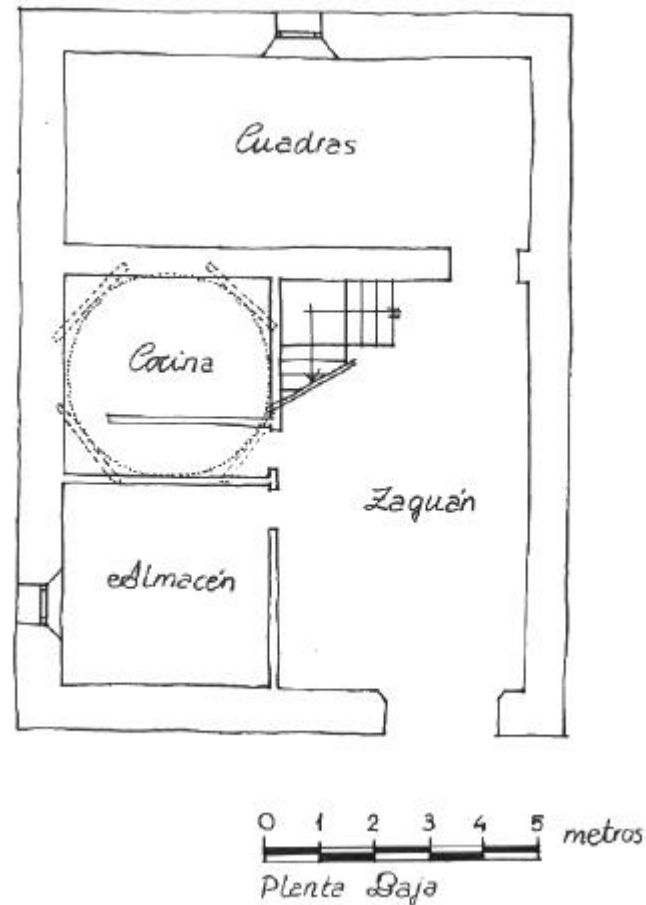
El zaguán se encuentra situado en la parte derecha de la planta baja, encontrándose a su derecha el almacén y la cocina pinariega que aún hoy en día conserva la chimenea troncocónica. Al fondo de esta planta están las cuadras, ocupando todo el ancho y con un hueco de luz. En la izquierda del zaguán están las escaleras que desembarcan en el distribuidor de la planta primera. Estas escaleras están aisladas del zaguán en su segundo tramo por un entablado y una puerta.

En la planta primera y ocupando toda la parte trasera hay un pajar o granero, mientras que en la parte que da a la fachada principal hay una estancia y una habitación.

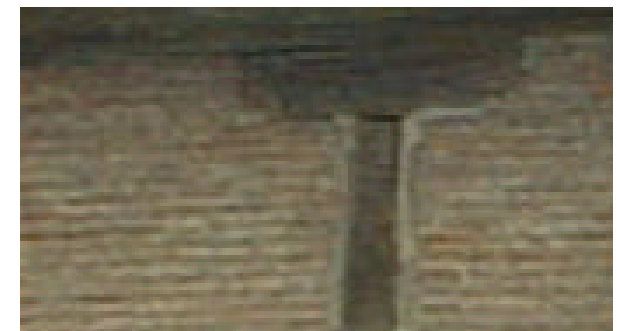
Remate superior de fachada

En la fachada principal el muro construido con sillares llega hasta la mitad de la segunda planta, línea a partir de la cual aparece el entramado de madera relleno de ladrillo caravista. Está coronado por una cornisa de sillares que no sobresale de la línea de fachada y que tienen una ligera pendiente. Sobre la cornisa apoya el entramado de madera formado por dos durmientes y dos montantes de

aproximadamente 80 cm. En la coronación de uno de éstos y como apoyo de la viga superior hay una zapata de madera.
