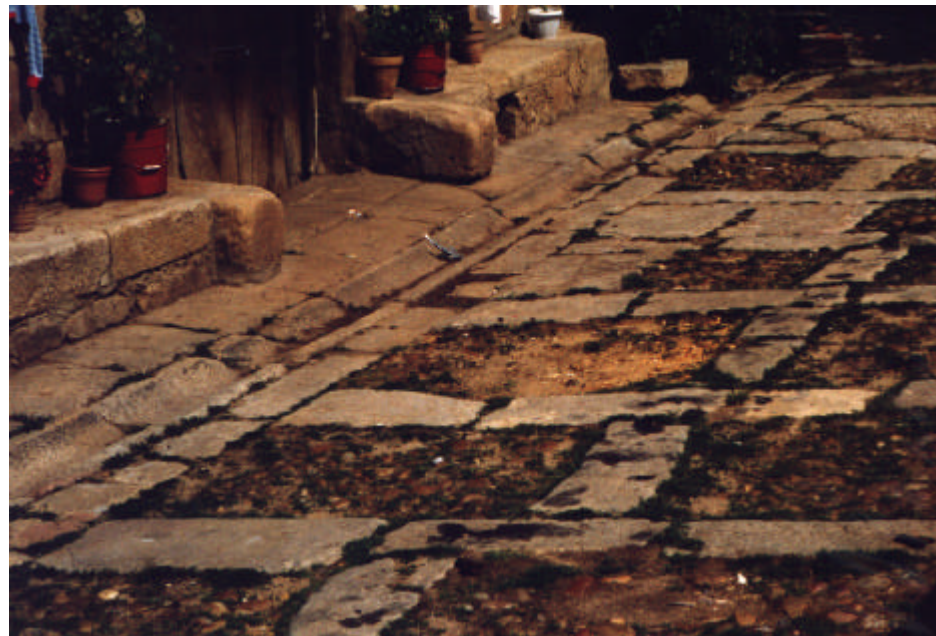
Aparece como solado del zaguán un enlosado de piedra arenisca más dura que la utilizada en fachadas.

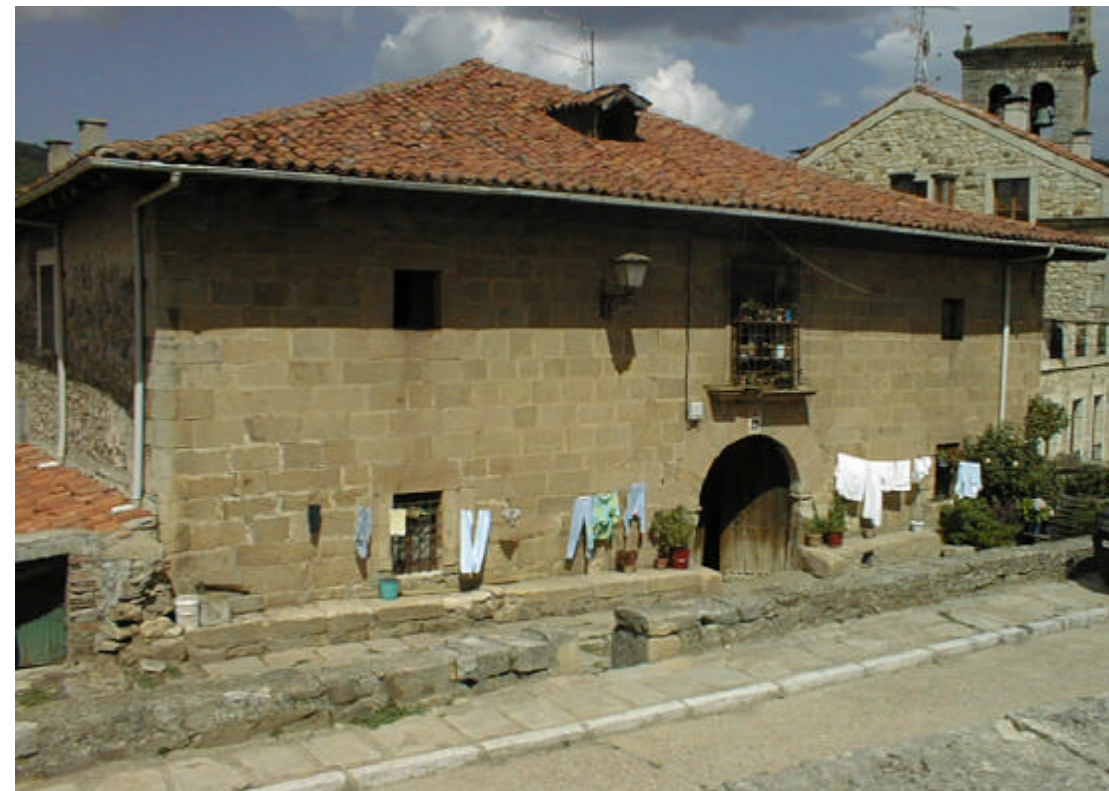
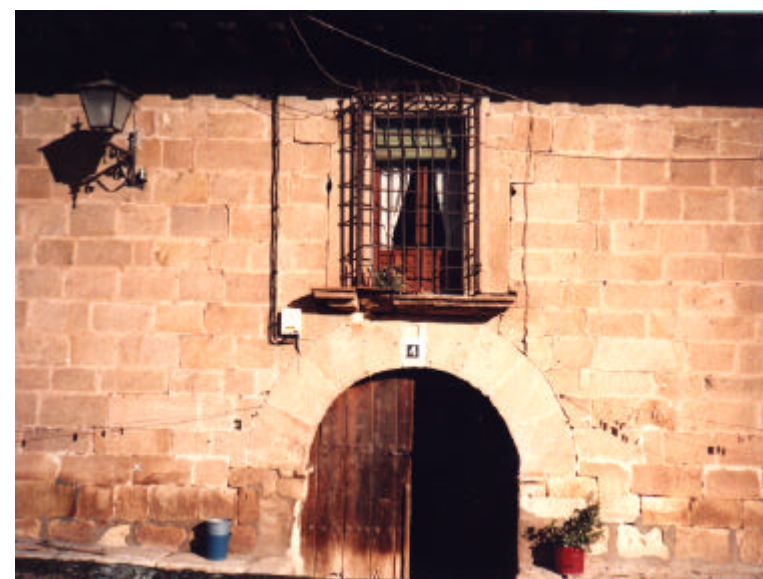
En la fachada principal, hay dos ventanas en planta baja dispuestas simétricamente a ambos lados de la puerta de entrada, de 0.70x1.00 m. Ambos tienen un recercado de piedra estrecho que sobresale ligeramente de la línea de fachada; en la planta primera hay otras dos dispuestas sobre las anteriores de 0.50x0.60 m y con un recercado de sillares en la misma línea de fachada.

La puerta principal está resuelta con un arco de medio punto, construido con piezas de piedra y apoyado sobre dos piezas pétreas prismáticas con un resalto en su coronación.

Las perturbaciones que presentan la fachada son las habituales: tendido eléctrico, bajante de pluviales, canalones de PVC, caja general de protección y una farola de alumbrado público, además de la colocación de cuerdas para el tendido de la colada.
